2017 EKİM AYI FAALİYET RAPORU

PROJE ADI	AUTOPIA
KONU ve TARİH	2017 EKİM AYI FAALİYET RAPORU

İstanbul ili, Esenyurt İlçesi, Gökevler Mahallesi Adnan Kahveci Mahallesi No: 1 üzerinde inşa edilmiş AUTOPIA olarak adlandırılan toplam (542) adet bağımsız bölümden oluşan yapılanmanın,

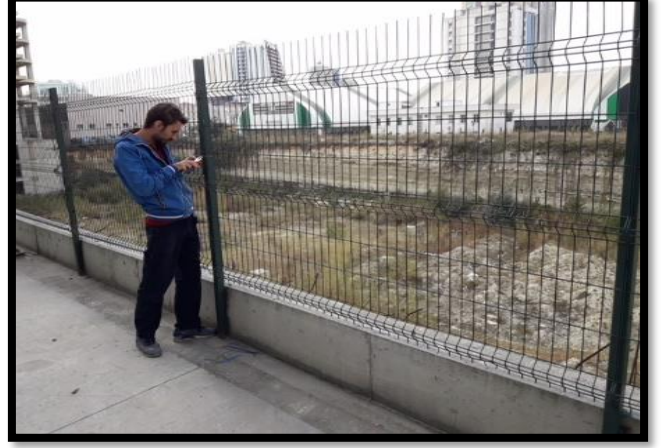
- Dış cephe tel örgüde çıkan demir tel yerine takılmıştır.

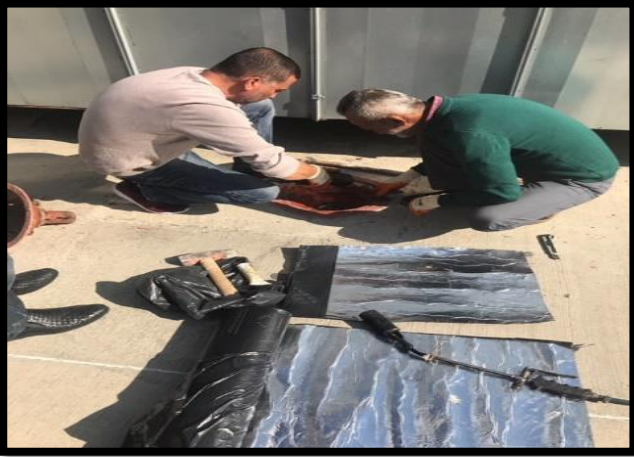
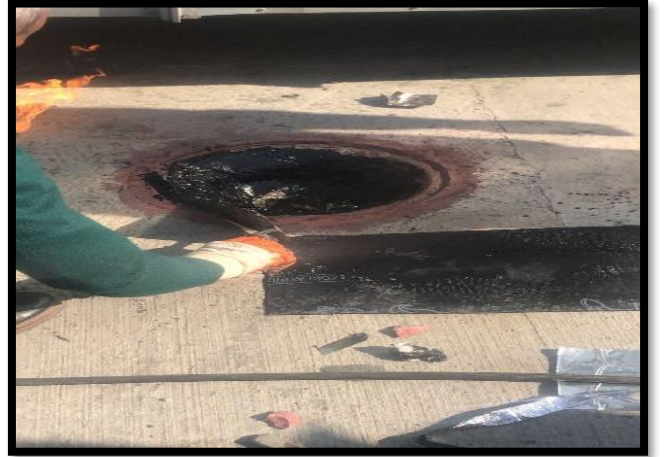
- D 140 ve B 121 bağımsız bölümüne fast food katındaki giderden kaynaklanan su akıntısını gidermek amacıyla dışarıdan izolasyon desteği alınarak çalışma yapılmıştır.

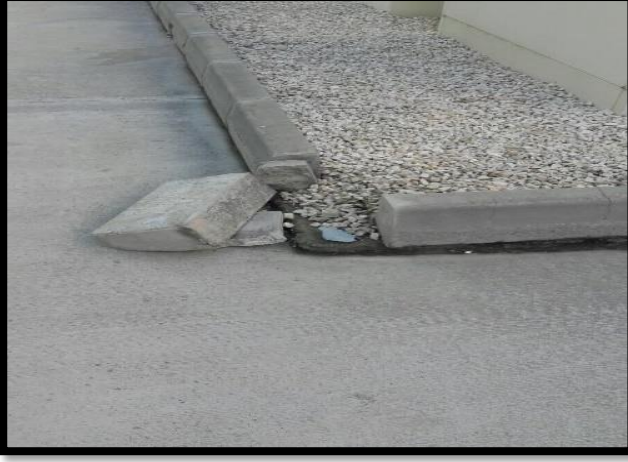
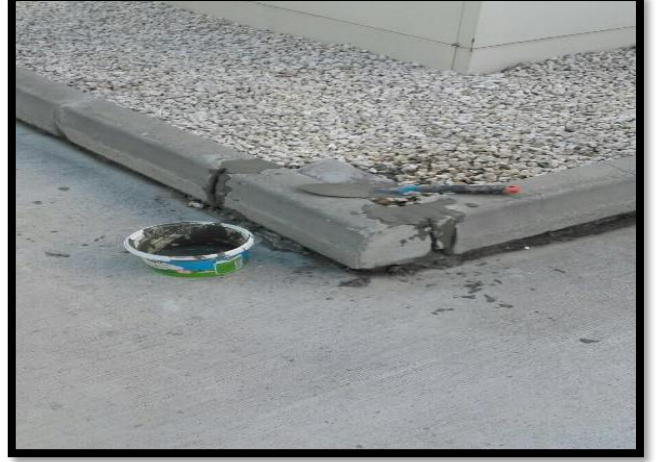
- Projenin arkasında jeneratörlerin bulunduğu yerde bulunan kaldırım taşı onarılmıştır.

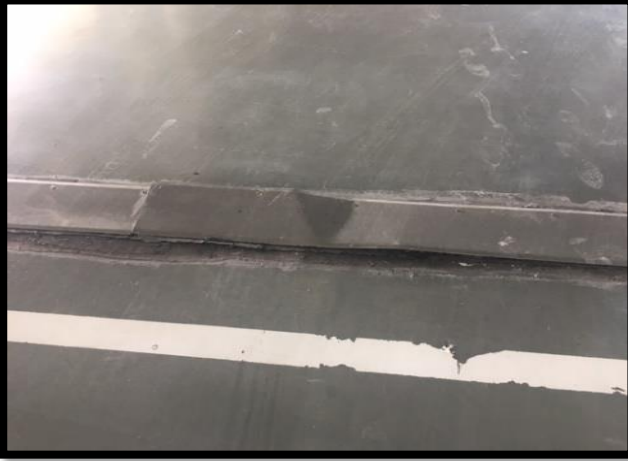
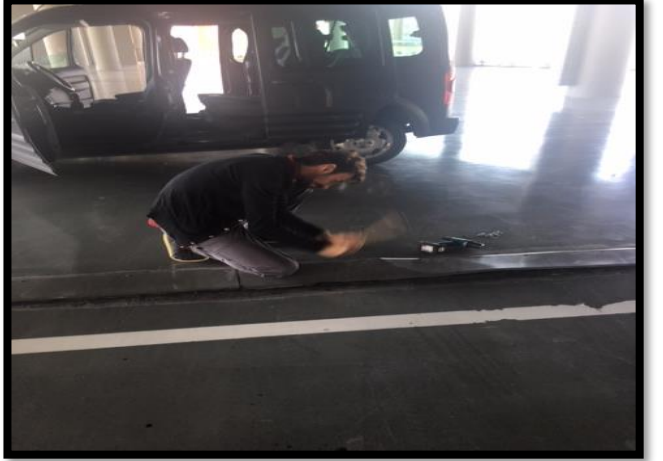
- 1.kat A blok dilatasyon kapağı onarılmıştır.

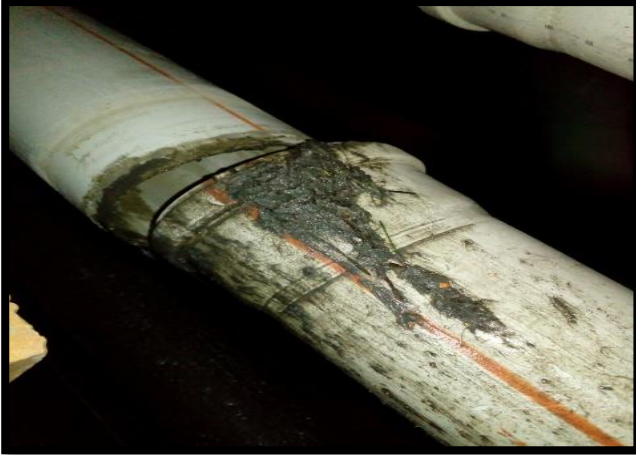
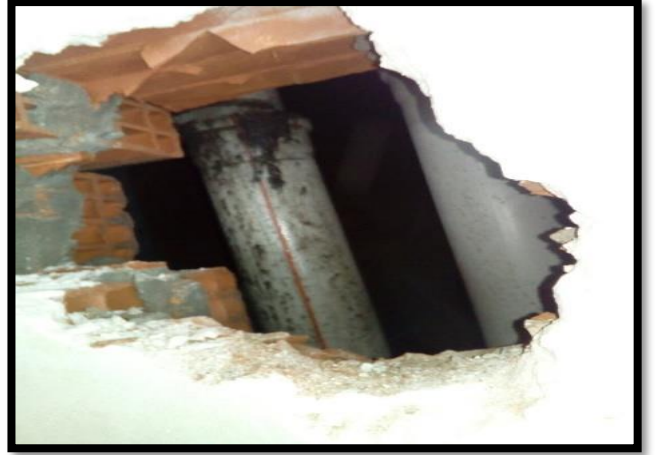
- Zemin kattaki pimaş sorunu için çalışma yapılmış, sorun giderilmiştir.

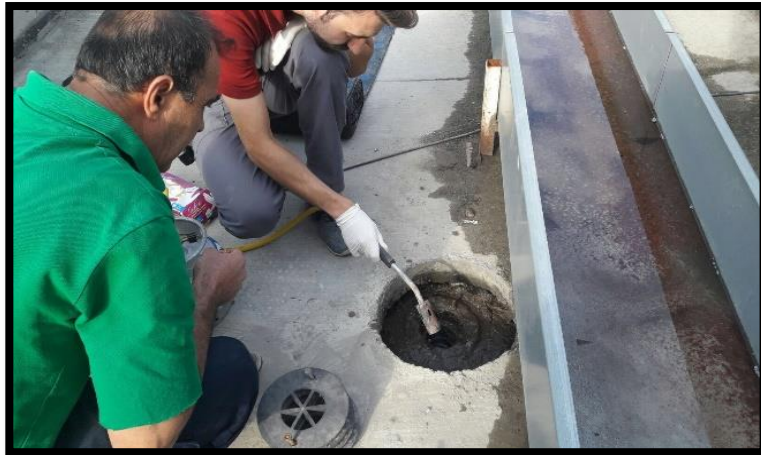
- D 121 bağımsız bölümüne Fast Food katından sızan su için izolasyon çalışması yapılmıştır.

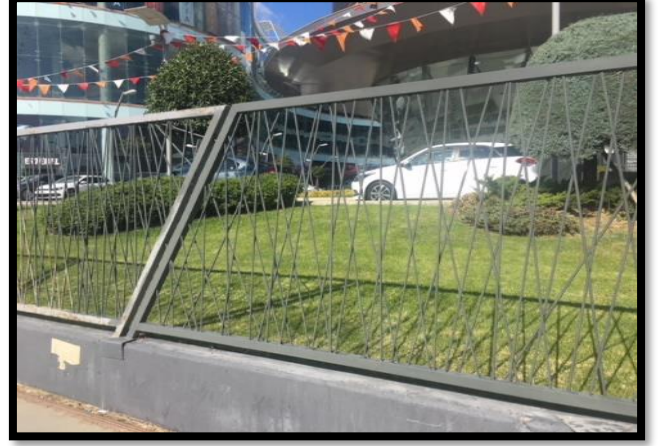
- -2 otopark katında, Dry Car Care Otoyıkama kaynaklı 100' lük pimaşta tıkanıklık tespit edilmiştir. Dry Car Care Oto Yıkama sahibi ile konuşularak kuka çağrılıp, pimaşın tıkanıklığı giderilmiştir.
- E5 cephesindeki demir çitler boyanmaya başlanmıştır.

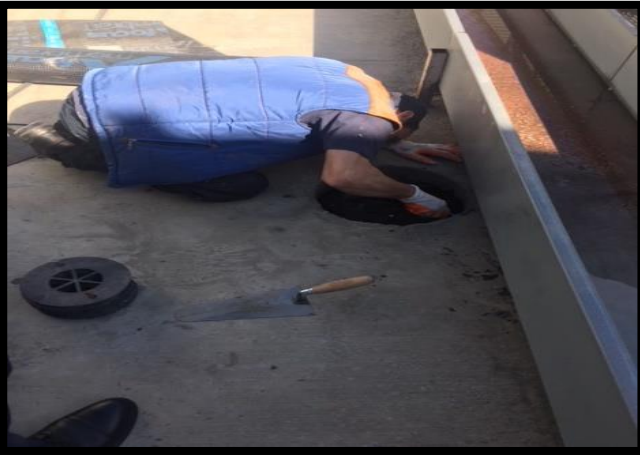
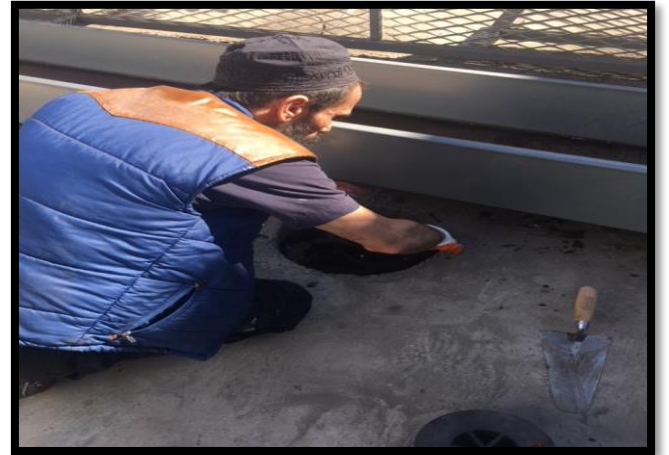
- D 121 bağımsız bölüme, fast food katından akan su sızıntısını gidermek amacı ile proje dışından izolasyoncu çağrılıp, sorun giderilmiştir.

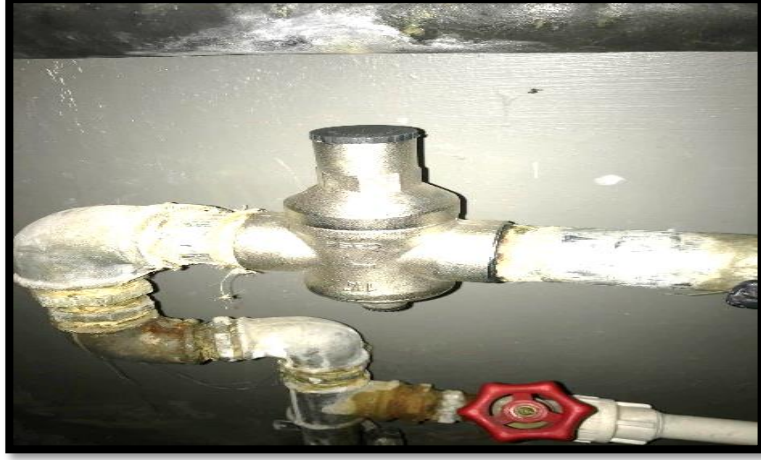
- Arızalı olan basınç düşürücü değiştirilmiştir.

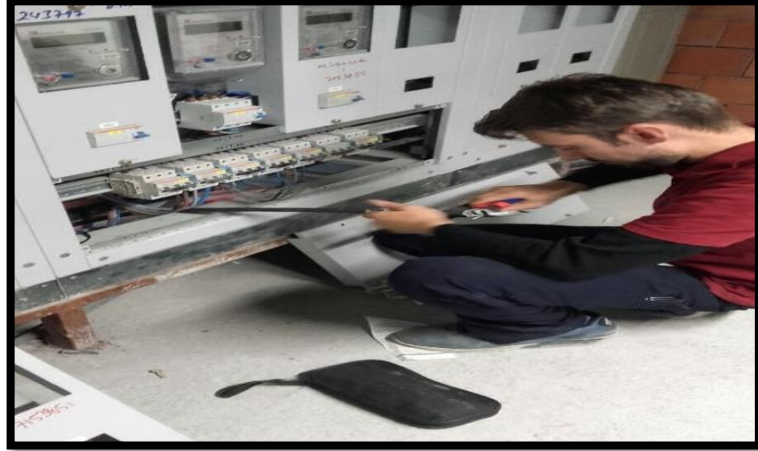
- C 107 bağımsız bölümün ana besleme kablosu panoda sigortaya girilmemiş olup boşta bırakılmıştır. Kontroller sonucu kablo bulunup bağlantısı yapılmıştır. Dükkana elektrik verilmiştir.

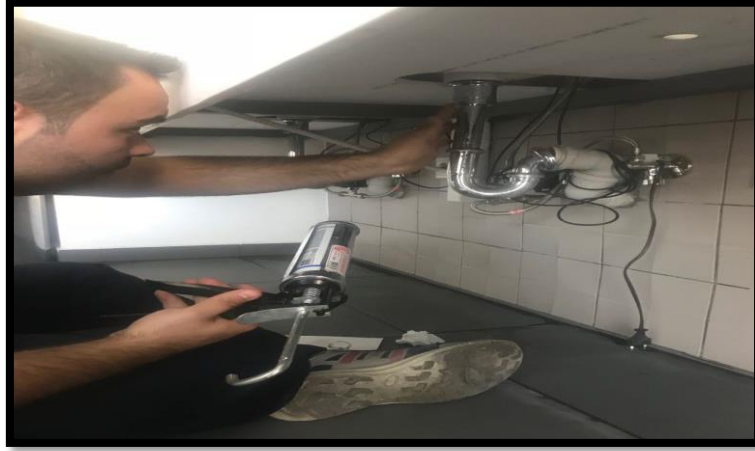
- 1. Kattaki D blok erkek lavabosu su kaçağı tamiri yapılmıştır.

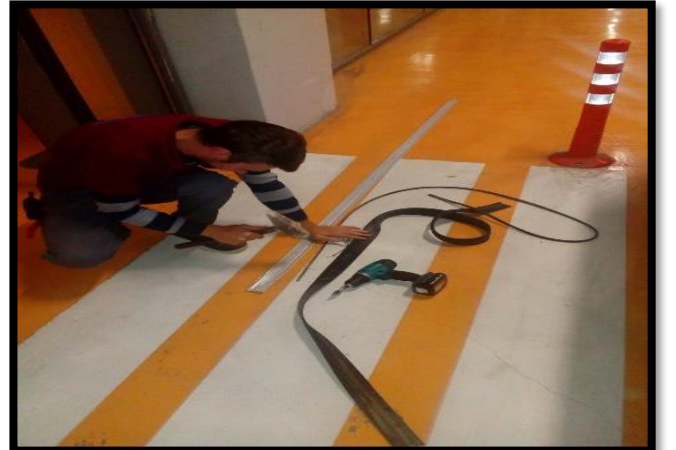
- Servis katı otoparkındaki ezilmiş profil onarılmıştır.

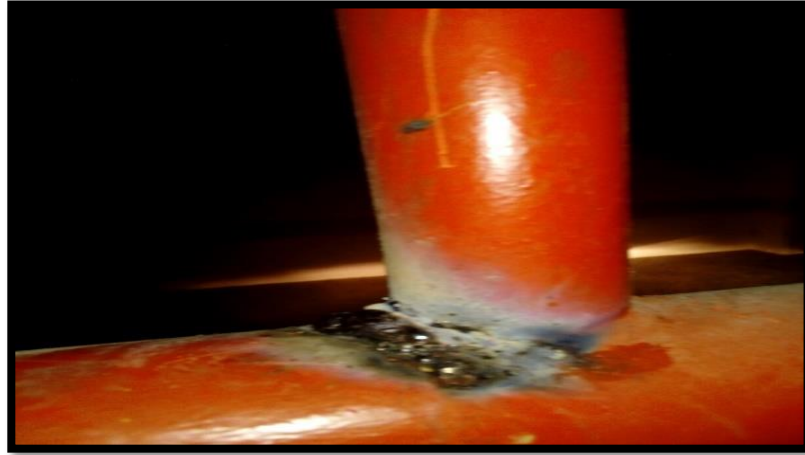
- Yangın tesisatından kaçırılan su sızıntısı kaynak yapılarak onarılmıştır. Su basıncı verilerek test edilmiştir, kaçak olmaktadır.

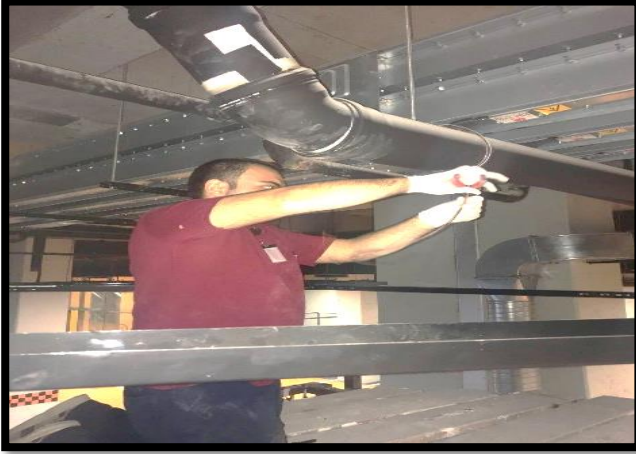
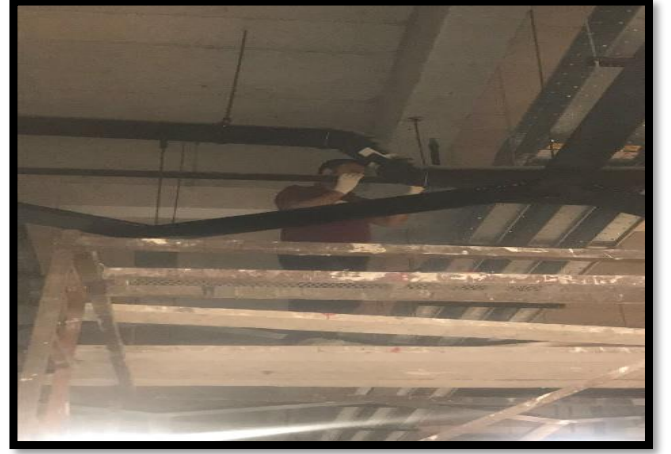
- D13 bağımsız bölümü önünde oluşan su sızıntısı için tespit yapılmıştır. Akan 150'lik PVC boru onarımı yapılmıştır.

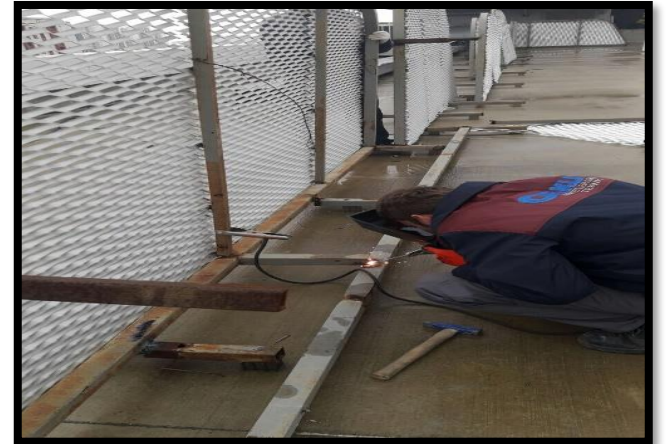
- Fast food katındaki klima koruma mazgalları kaynak yapılarak tamir edilmiştir.

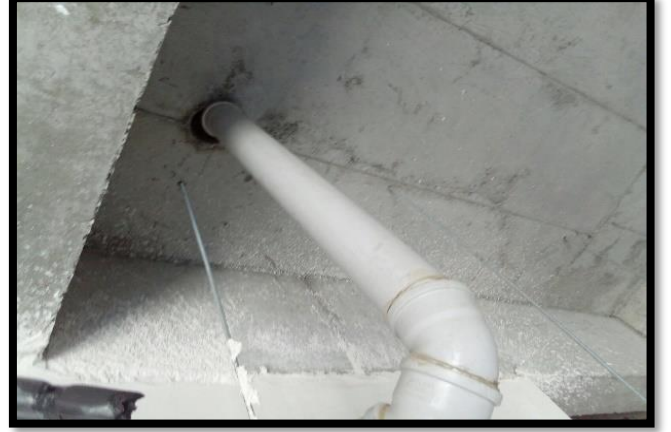
- D 68 bağımsız bölümün PVC borusundaki tıkanıklık giderilmiştir.
