2018 YILI EYLÜL AYI FAALİYET RAPORU

GÜNEŞLİ PARK GARDENYA SİTESİ

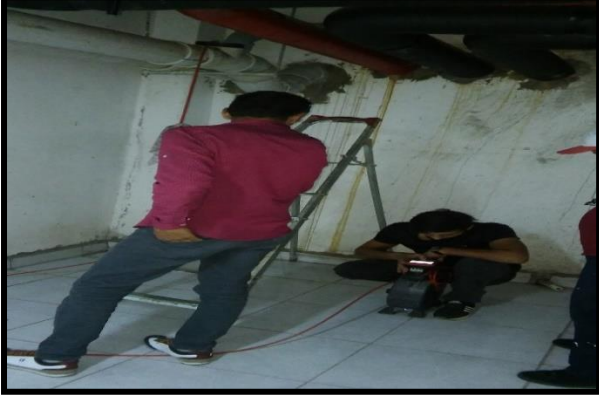
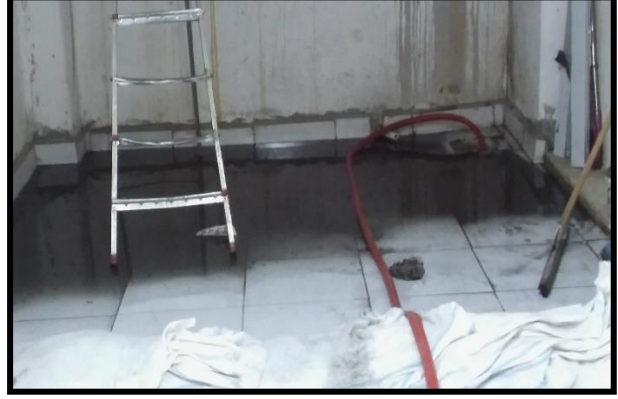
- A Blok eksi 1nci katta pis su gider logar taşması nedeniyle temizleme, boşaltma faaliyeti yapılmış, ilave olarak ALTYAPI firması ile sorunun kaynağını öğrenmek için kamera ile çalışma yapılmış ve teklif alınmıştır.

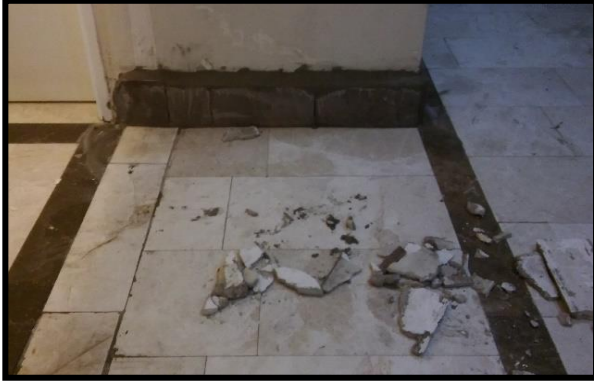
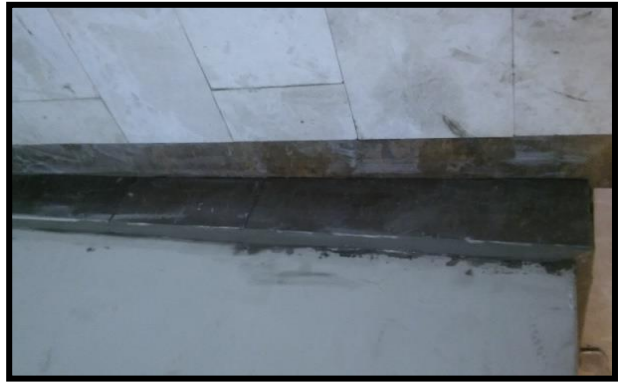
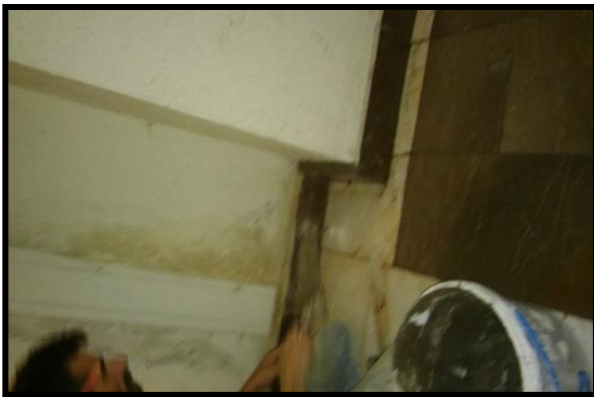
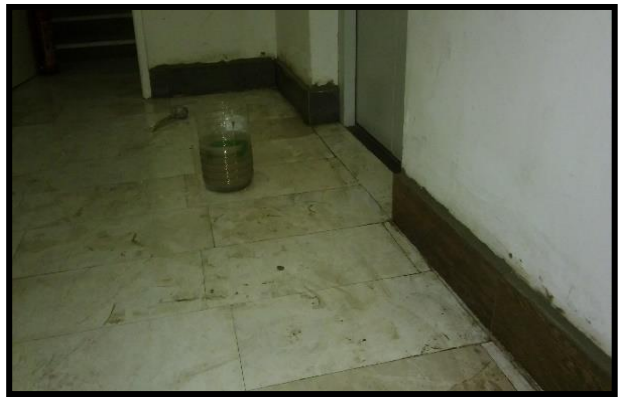
- A Blok eksik 1nci kat giriş holünde dökülen süpürgelik mermer montajları ve yük asansör önündeki süpürgelik montajları yapılmıştır.

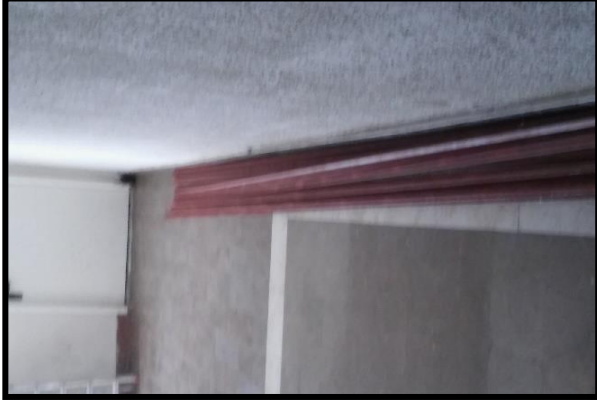
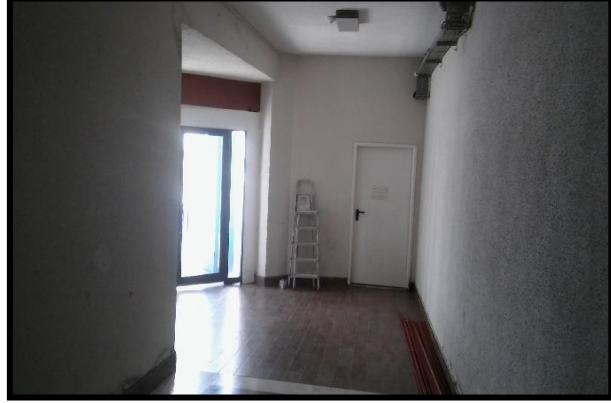
- A Blok eksi 1nci kat duvardaki kompozit akıntı yerlerinin tamir işlemleri, duvar boyaları ve tavan kompozit işlemleri yapılmıştır.

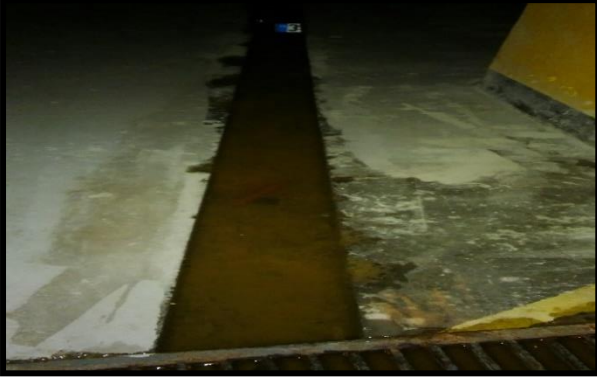
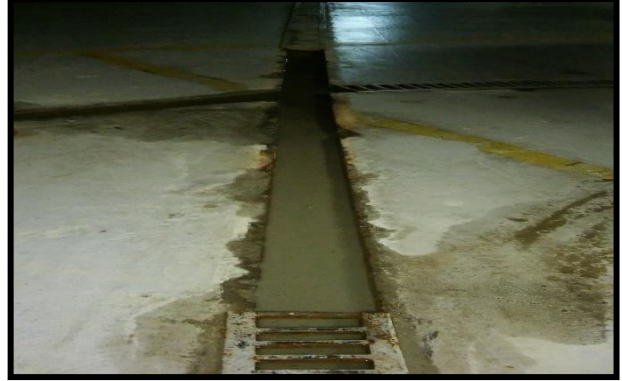
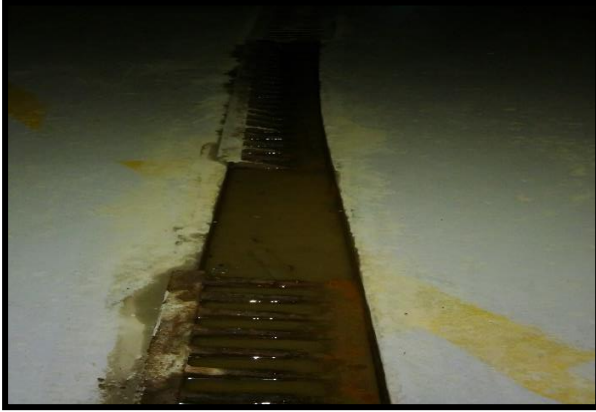
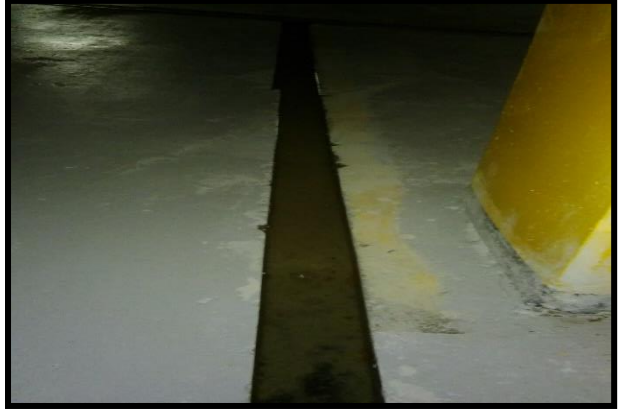
- Büyük otoparkda bulunan GÜL İNŞAAT" ın yağmur suyu ve delitasyondan gelen suların giderlere akması nedeniyle kestiği su giderlerinin üstüne demir mazgal yapılması için demir imalat firmalarından 3 adet teklif alınmıştır.

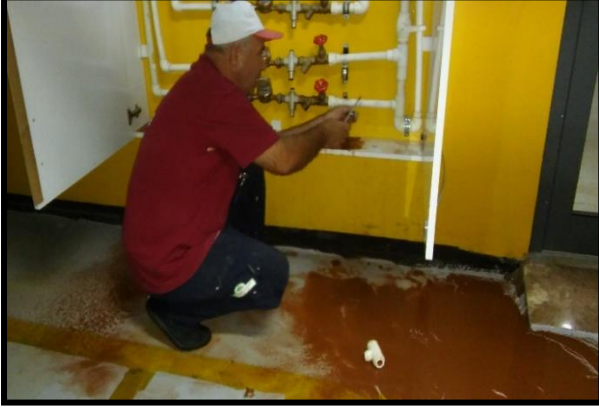
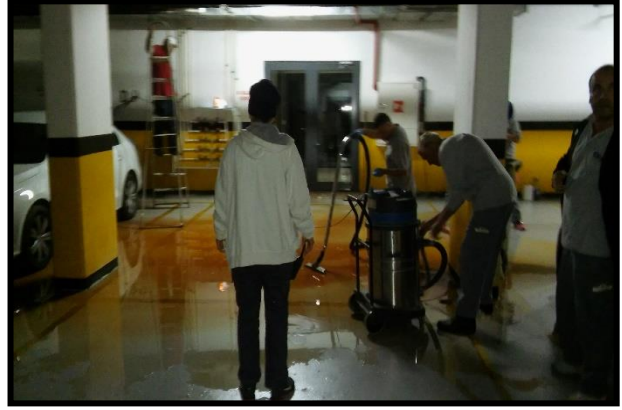
- B Blok eksi 1 nci katta bulunan sıcak su hattı" nın patlayan boruları teknik personelimizce tamiri yapılmış, hava alma işlemleri ve temizlik işlemleri temizlik personellerimizce yapılarak hizmete açılmıştır.

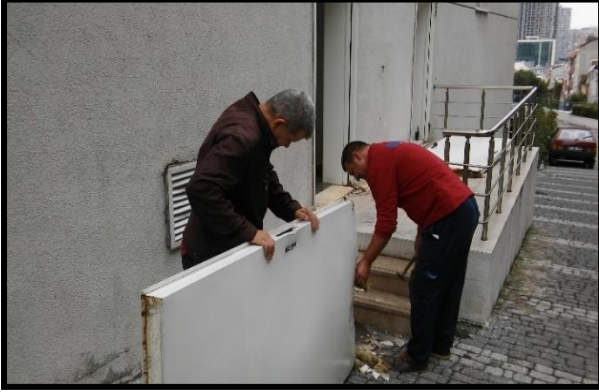
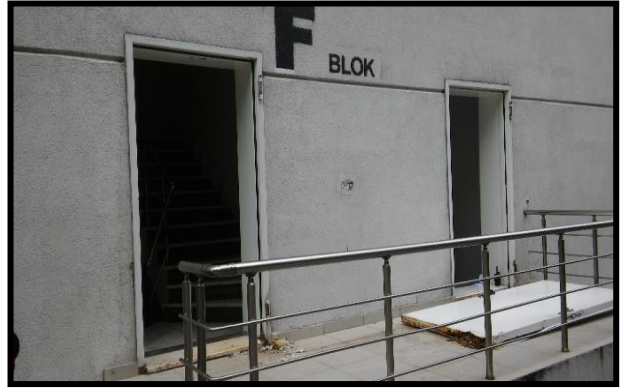
- F Blok” da eskiyen yangın kapıları sökülerek revizyon, tadilat ve mekanik eksiklikleri teknik ve peyzaj personellerimizce giderilmiştir.
