01 TEMMUZ – 31 TEMMUZ 2017 FAALİYET RAPORU

PROJE ADI	AUTOPIA
KONU ve TARİH	01 TEMMUZ – 31 TEMMUZ 2017 FAALİYET RAPORU

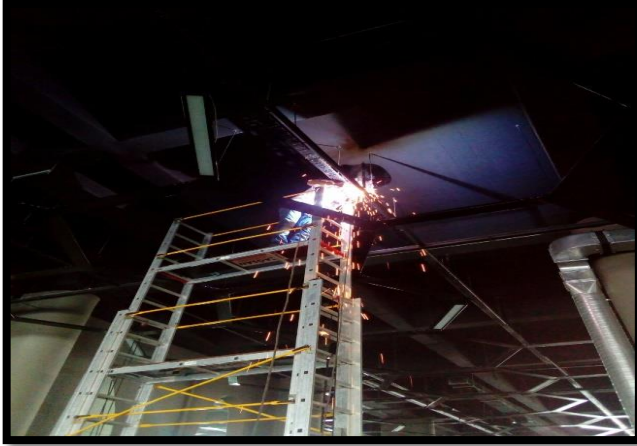
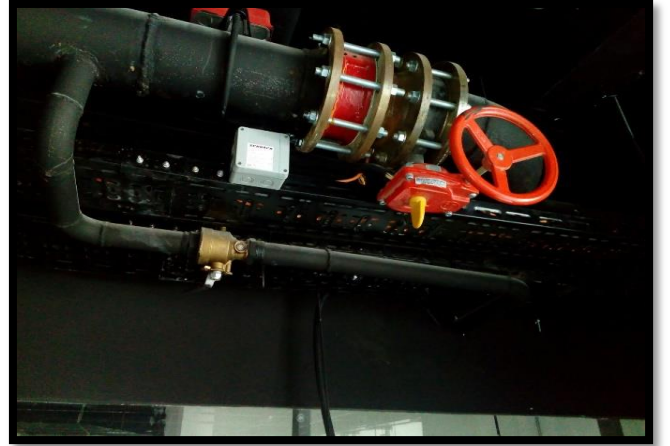
- 2. Kat yangın vanası kaynaklı su sızıntısı, kaynak makinesi kullanılarak giderilmiştir.

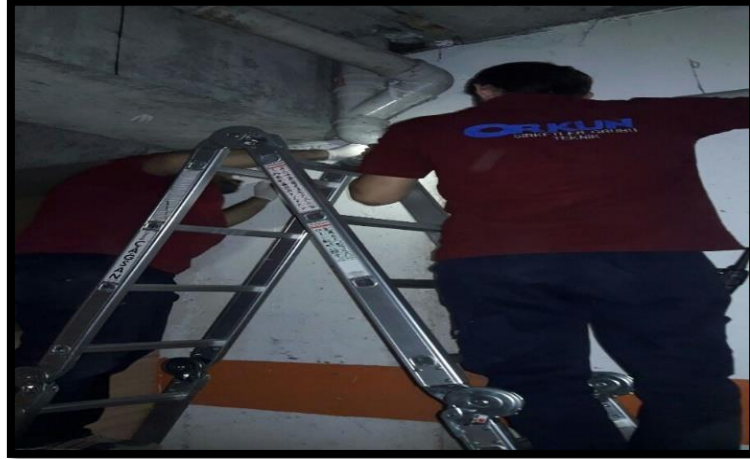
- Oto yıkama altında -1 giriş bölgesindeki PVC boru kaynaklı su sızıntısı giderilmiştir.

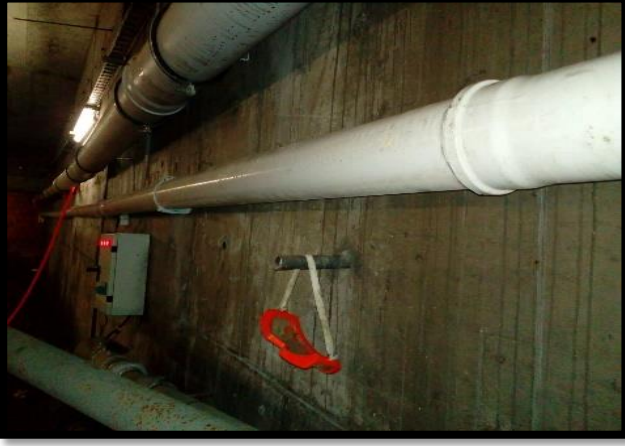
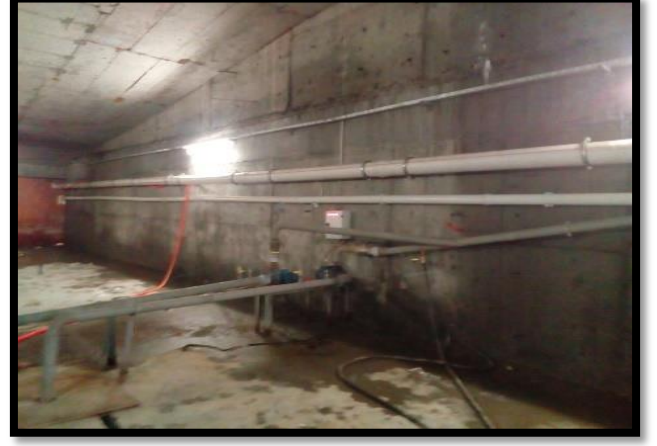
- -2 otopark katında, Servis katından kaynaklanan, PVC boru gider tıkanıklığını teknik personel tarafından filtreleme sistemi çalışması yapılmıştır.

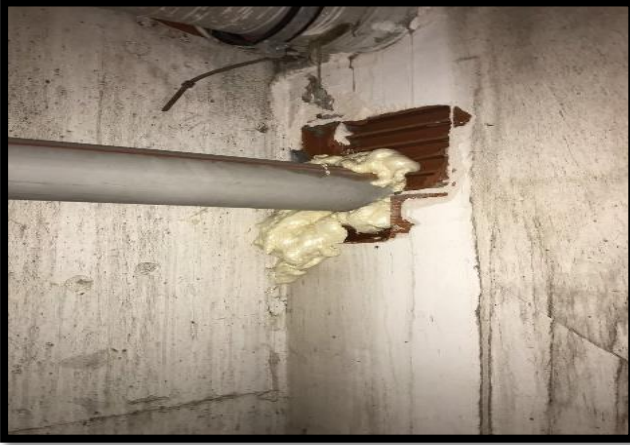
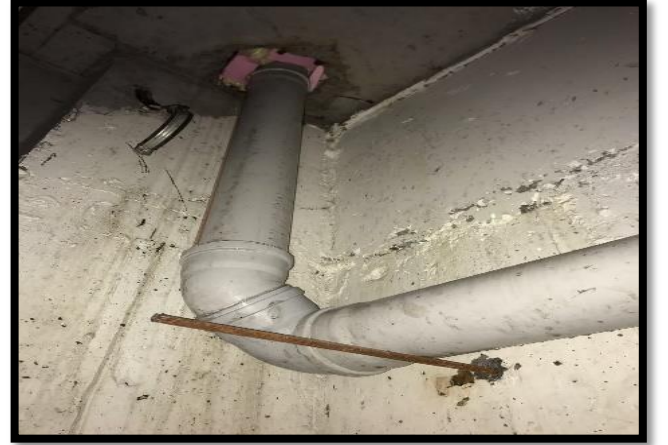
- -2 otopark katında servis giderinden kaynaklı PVC boru tıkanıklığı ortadan kaldırmak için 60 metre 100'lük yeni PVC boru hattı bağlantısı yapılmıştır.

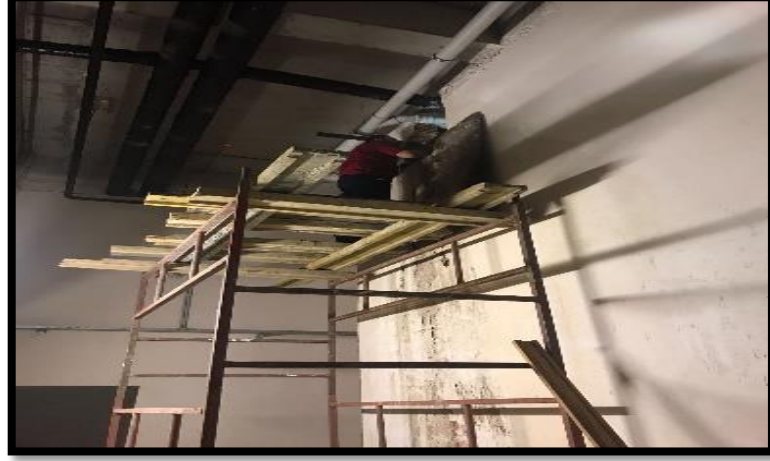
- -2 otopark katına gerçekleştirilen su kaçağı için tespit yapıp, onarım için planlama yapılmıştır.

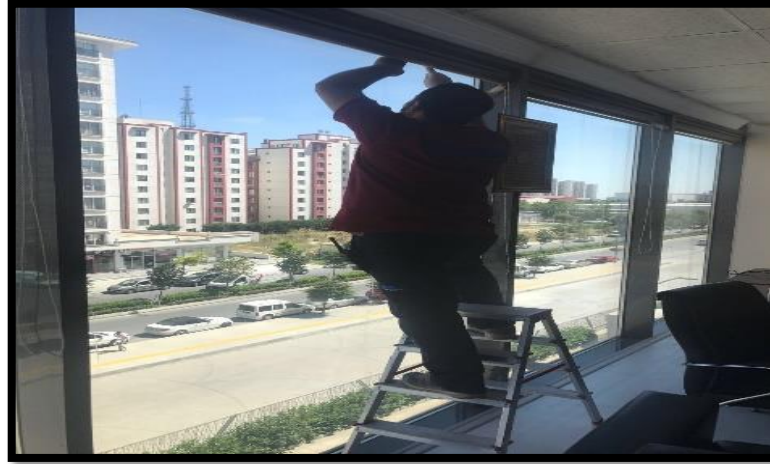
- D 99 bağımsız bölümünün iç camına su sızıntısı şikayeti üzerine silikon yapılmıştır.

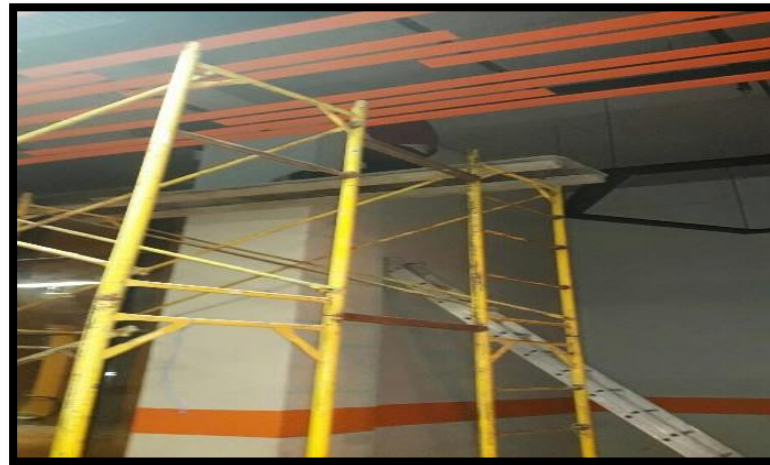
- Servis katının B blok PVC boru kaynaklı su arızası giderilmiştir

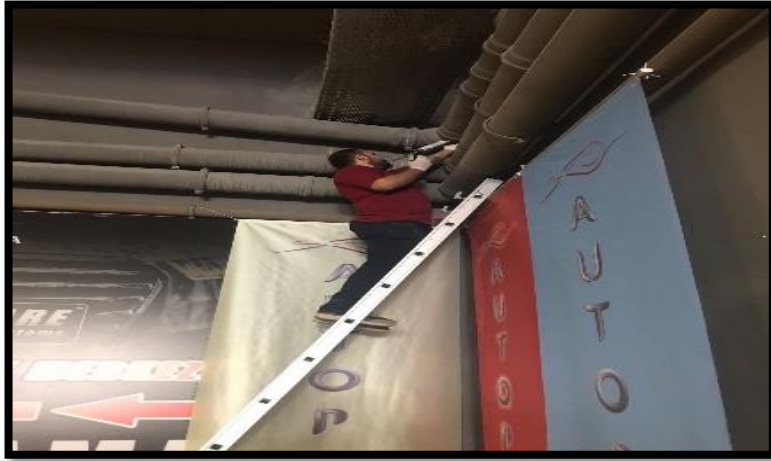
- Güvenlik 4 otopark girişindeki, sağ tarafta oluşan PVC boru su kaçağına sızdırmazlık çalışması yapılmıştır.

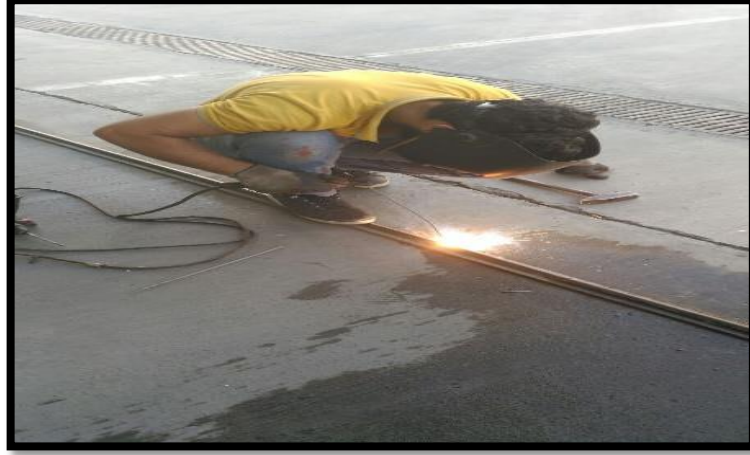
- Güvenlik merkezinin yanındaki raylı kapının alt kısmı yerinden çıktığı için projede kaynak yapan tadilatçılardan yardım alınarak kaynak yapılmış ve yerine monte edilmiştir.

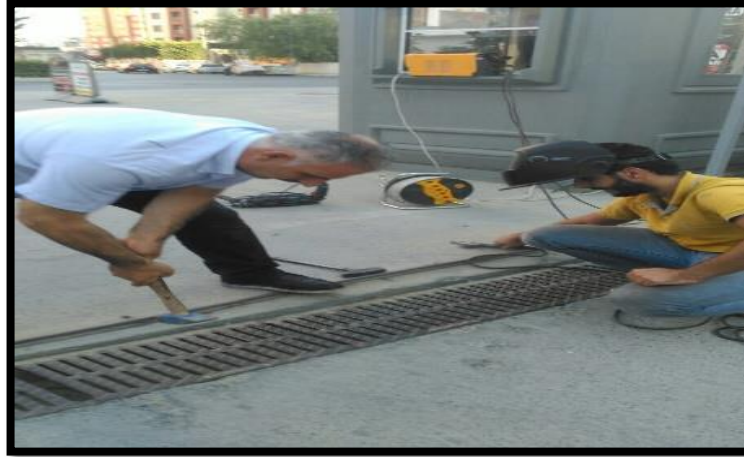
- Güvenlik 4 girişinin sürgülü demir kapısının zemin kısmı, kaynak yapılarak sabitlenmiştir.

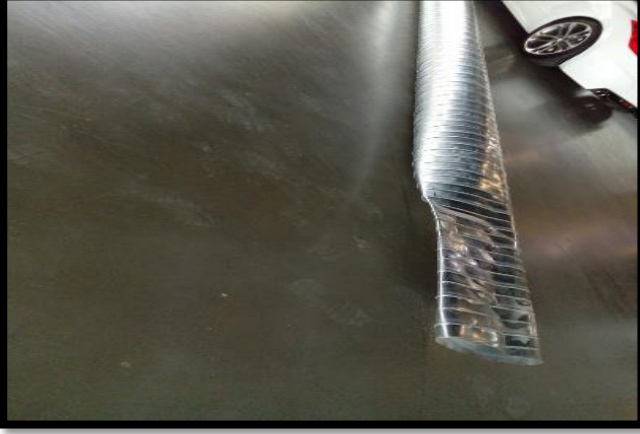
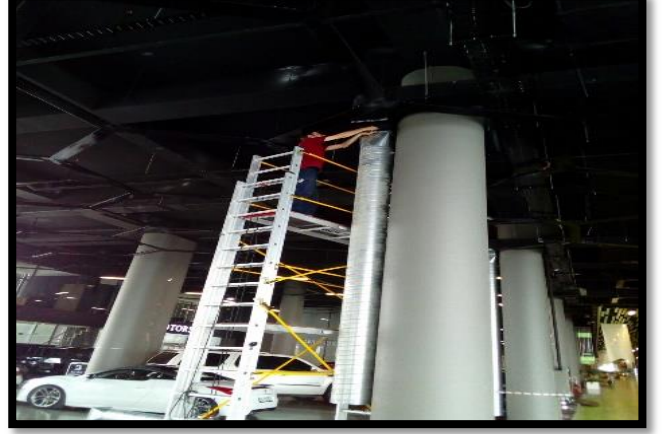
- 1. katta bulunan A blok ezilmiş olan egzoz emiş borusu değiştirilmiştir.

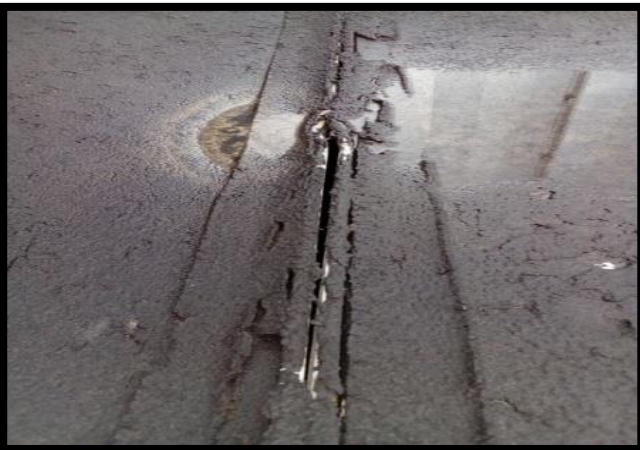
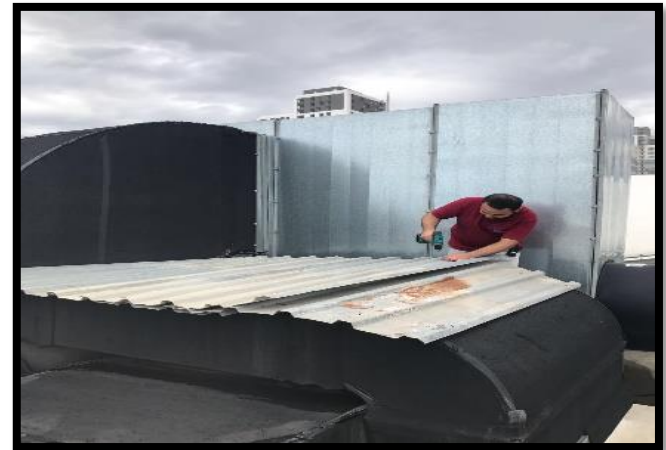
- Fast food katına yağmurdan dolayı oluşan su sızıntısını engellemek amacı ile çatı katında bulunan E 5 cephesi havalandırma kanalına müdahale edilmiştir.

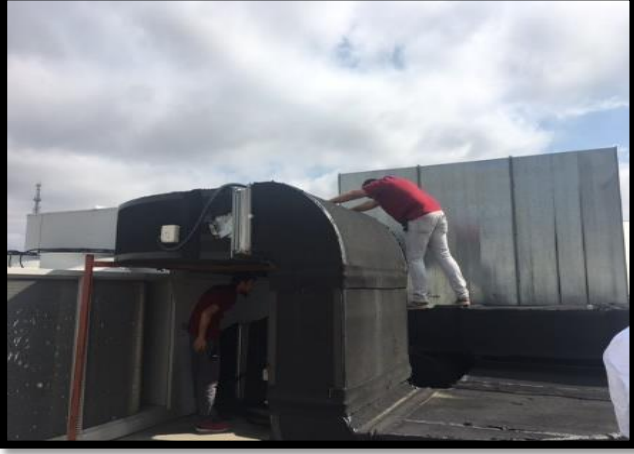
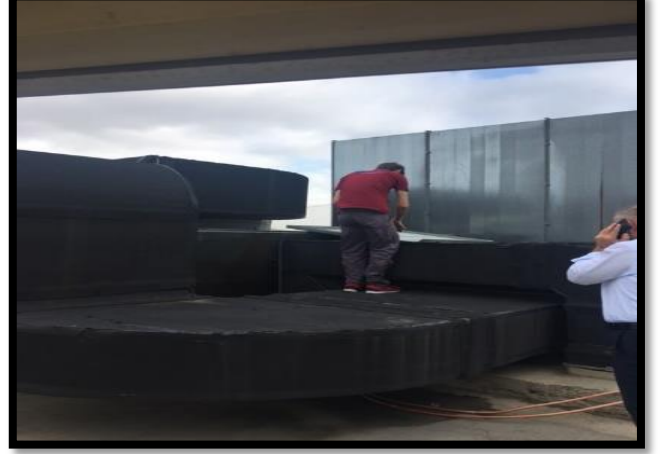
- Güvenlik 3 noktasının yanar 3'lü prizi yenisi ile değiştirilmiştir.
- Fast food katı D blok su akıntısını engellemek amacı ile çatıdaki rooftop havalandırma kanallarının üstleri kapatılarak yağmur suyunun aşağıya akması engellenmiştir.

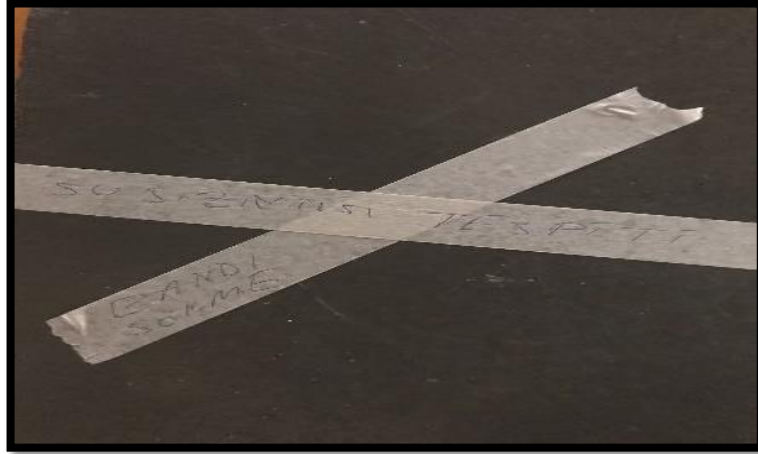
- Proje genelinde su sızıntıları tespiti yapılmış ve işaretlenmiştir.

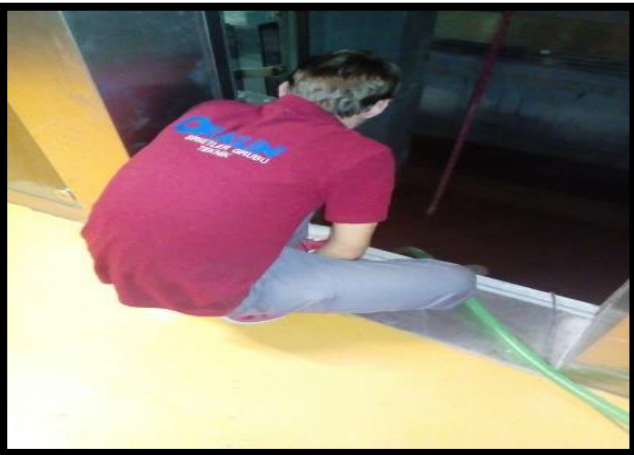
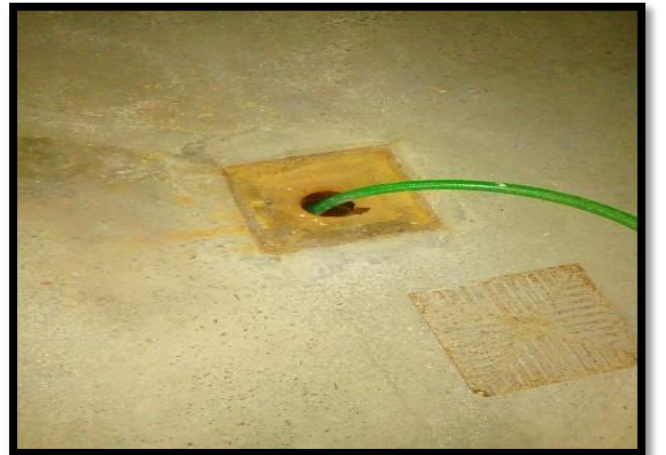
- Panoramik asansörlerin kuyusundaki su, seyyar dalgıç pompa kullanılarak çekilmiştir.

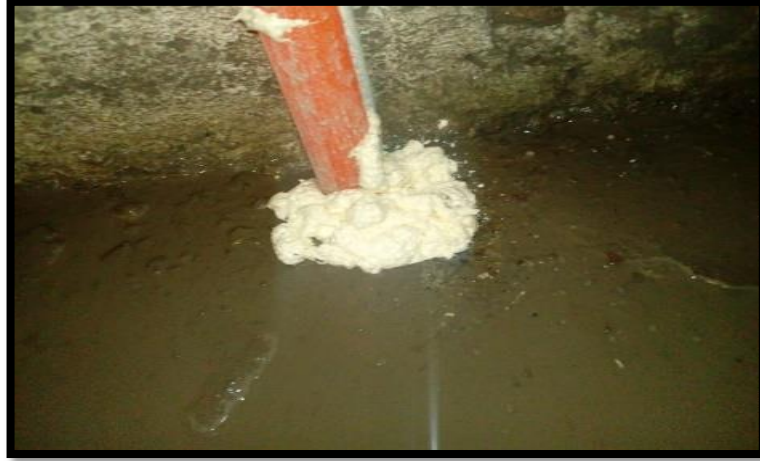
- -1 otopark katından -2. kata inen karot deliğine, su akıntısını önlemek amacı ile köpük yapılmıştır.

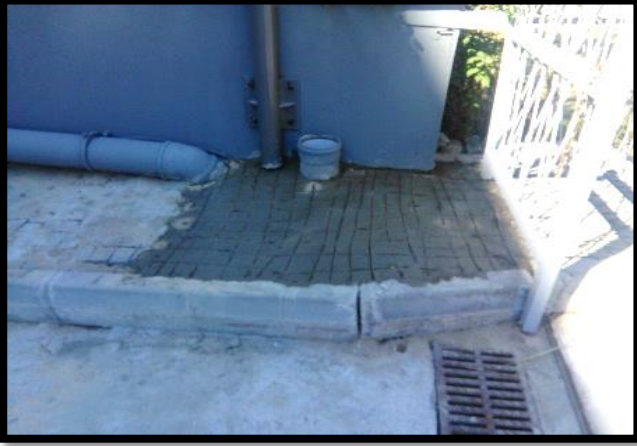
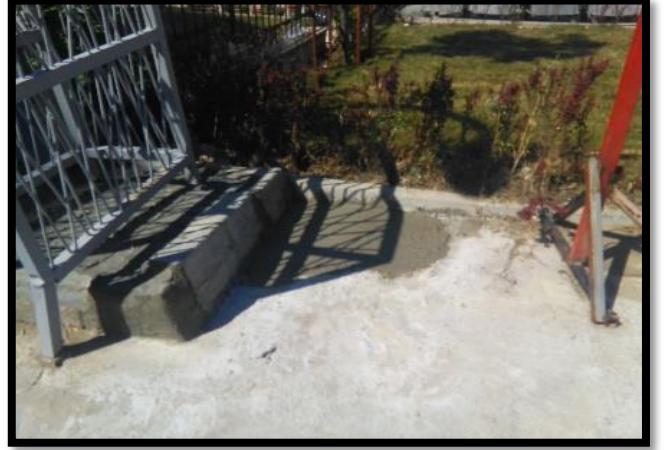
- Güvenlik 4 noktası girişinde, taşların kırılmış olduğu yürüme yolu harç dökülerek düzeltilmiştir.

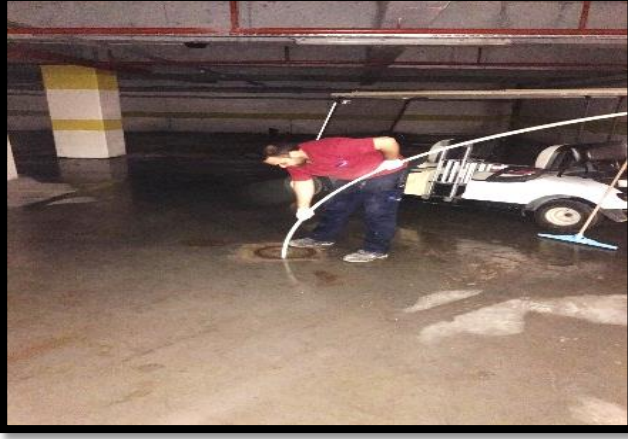
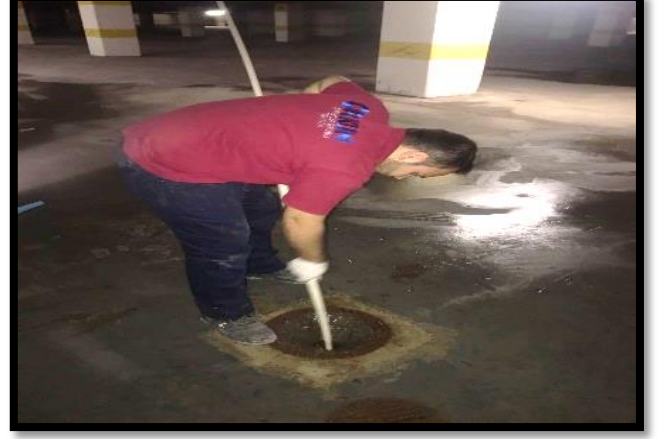
- -2 otopark katındaki tıkalı olan gider açılmıştır.

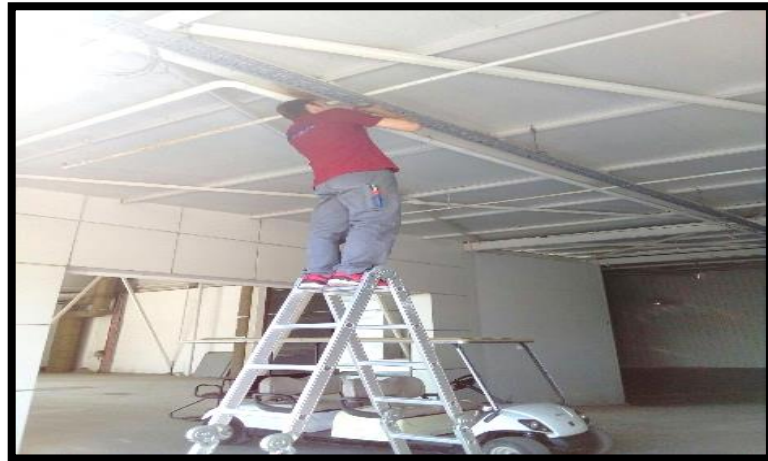
- Müzayede katının, çıkış rampasındaki armatür tamir edilmiştir.

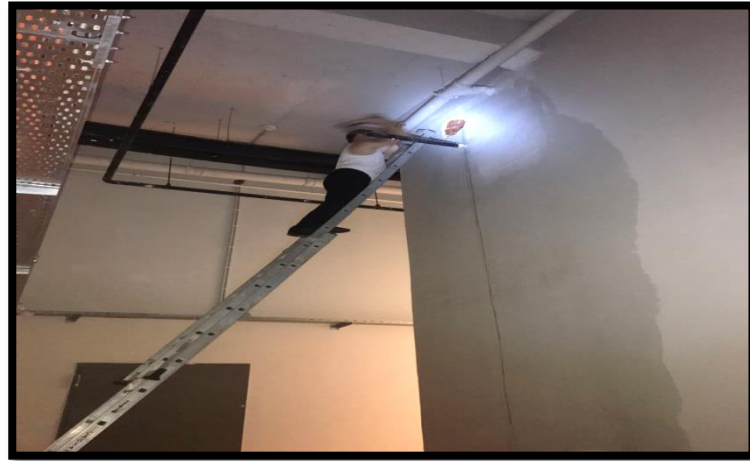
- -2 otopark katına akan su arızasını gidermek için ; Servis katı bayan tuvaletinin yakınındaki şaft boşluğundaki PVC borudaki su kaçağı duvar kırılarak onarılmıştır.
