PROJE ADI GİNZA LAVİNYA PARK

KONU ve TARİH 2021 YILI EYLÜL AYI FAALİYET RAPORU

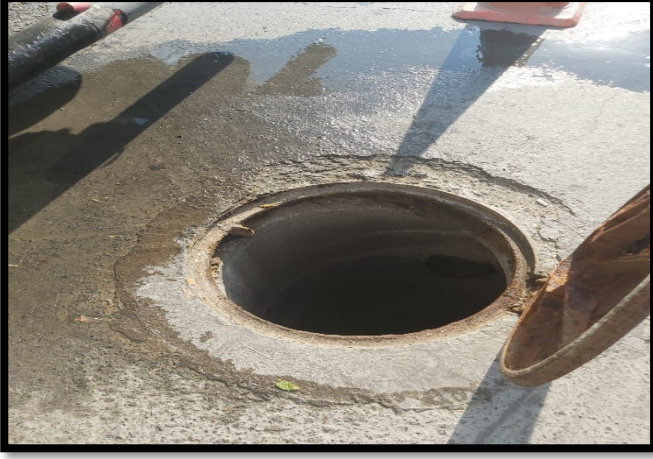
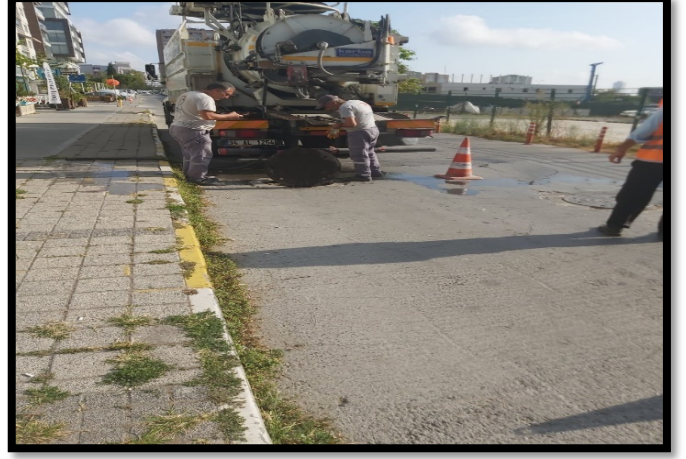
- E-Blok tarafında bulunan yağmur suyu kanallarındaki koku şikayeti için Belediye ekipleri çağırılmış ve kanal kontrolleri yaptırılmıştır.

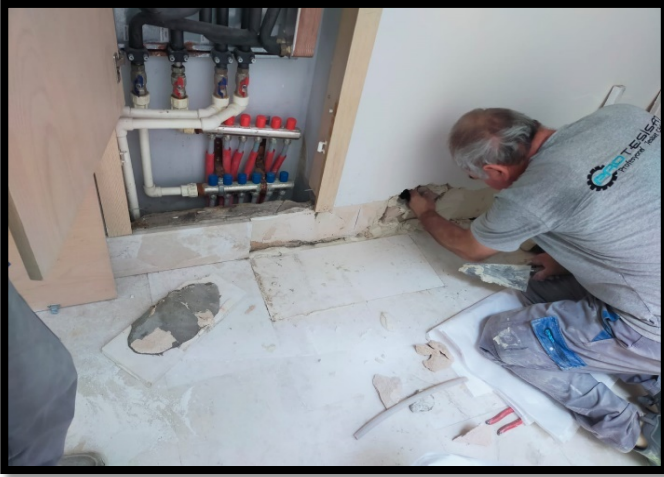
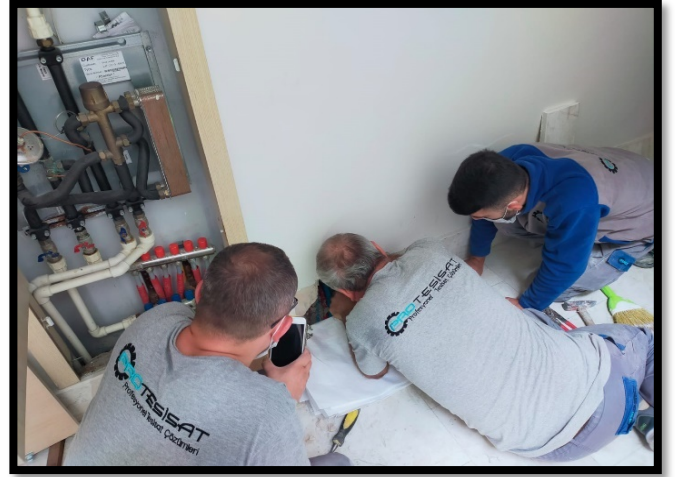
- F Blok 470 in su kaçağı ile ilgili çalışma başlatıldı.
