# GINZA LAVİNYA PARK

## FAALİYET RAPORU

MART-2022

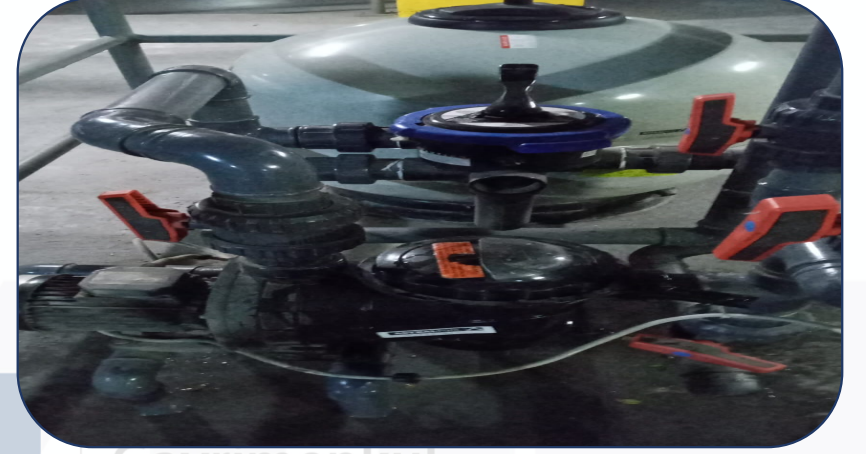
Süs havuzlarının sirkülasyon pompa görseli

- Süsü havuzlarının filtre temizlikleri ve ters yıkamaları yapılmıştır.
- E blok 406'nın sıcak su arızasına bakıldı. Geçici olarak aktif edildi. Rezonans valfi değişmesi gerektiği bilgisi verildi .
- B Blok sol asansörde raylara sürten saç parçasına müdahale edilerek düzeltilmiştir.
- Tüm blokların sıcak su dereceleri 5 er derece düşürülmüştür.

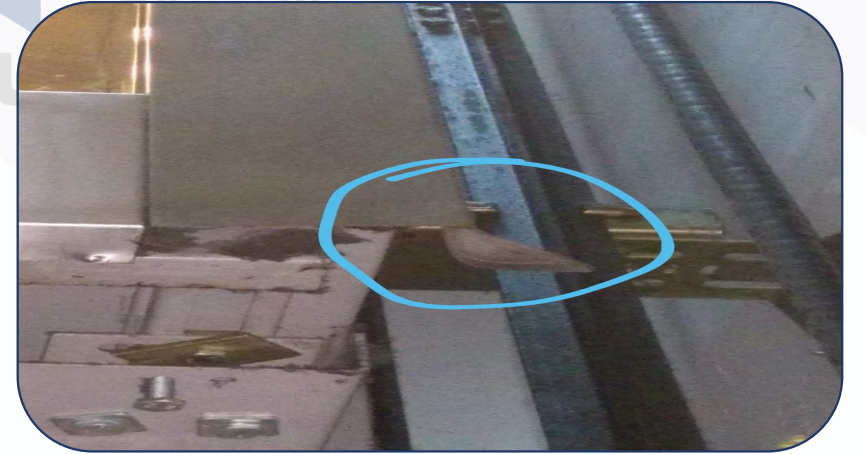
B Blok sol asansör taşıma ray görseli

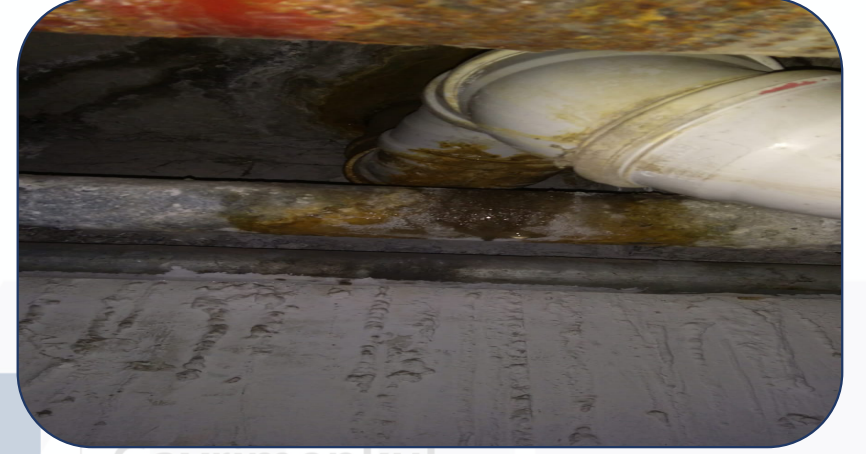
C BLOK TIKALI PİMAŞ GÖRSELİ

- C Bloкта katı atıklar yüzünden tıkanan pimaş hattı sökölerek yeni pimaş hattı çekilmiştir.
- F 416 numaralı bağımsız bölüme ait substation istasyonundaki PM regülatör contaları deęiştirilerek mevcut sızıntılar giderilmiştir.
- Konut giriş döner kapı arızası giderilmiştir.
- C 188 ve C 213 ün internet ve tv lerindeki arızalar giderilmiştir.
- A BLOK 64-65 numaranın ısınma sorununun fankoyl den olduęu tespit edildi. Gerekli bilgilendirme yapıldı.

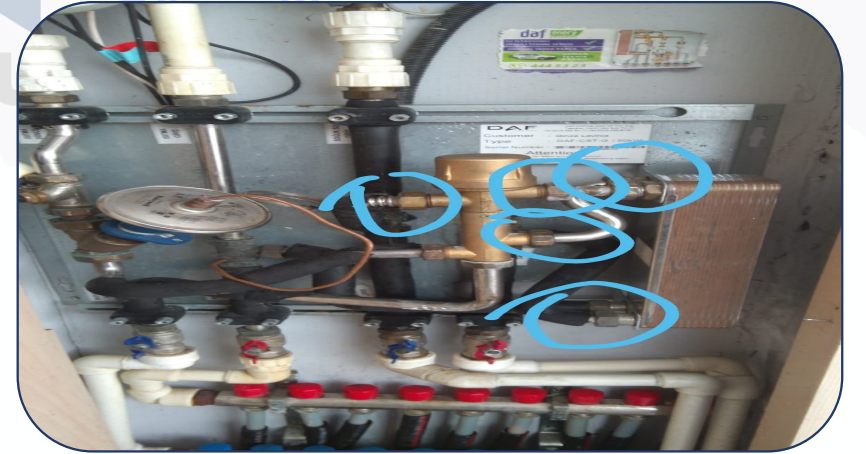
F 416 NUMARALI DAİRE SUBSTATION  
İSTASYON GÖRSELİ

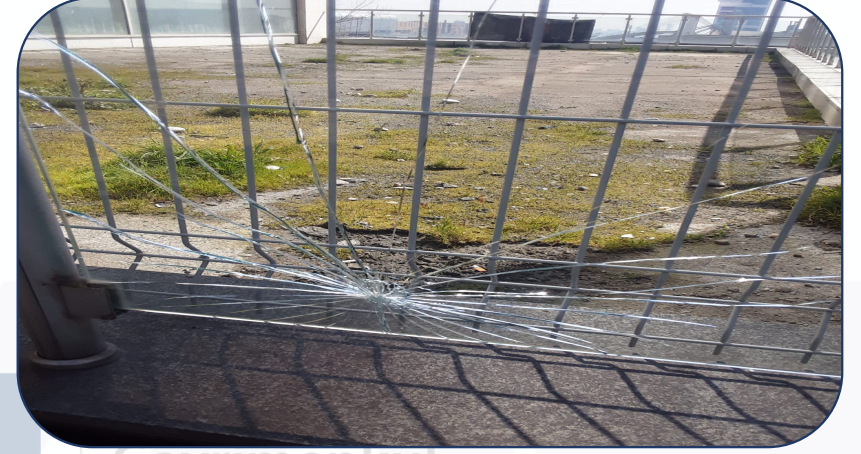
- Ortak alanda kırılan cam yüzeylerle ilgili ortak alan sigortasından dosyalar hazırlanıp eksper firmaya gönderilmiştir.
- C Blok 208 numaralı dairenin pm regülatörünün yıpranmadan dolayı işlevini yitirdiği tespit edilerek daire sakinine yetkili firmanın iletişim bilgileri verilmiştir.
- C Blok 201 numaralı dairenin substation istasyonundaki su sızıntısı contaları değiştirilerek giderilmiştir.

G BLOK KÜPEŞTE CAM GÖRSELİ

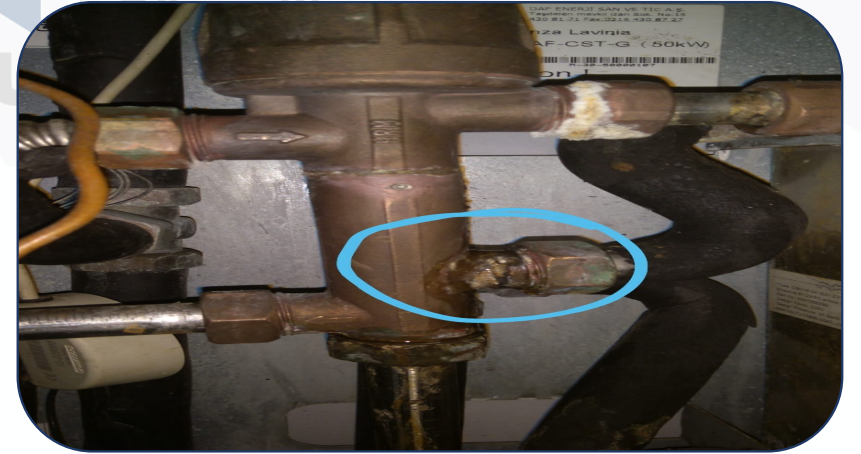
C BLOK 208 PM REGULATÖR GÖRSELİ
