GÜNEŞLİ PARK GARDENYA
FAALİYET RAPORU
MAYIS-2022

ORKUN
ŞİRKETLER GRUBU

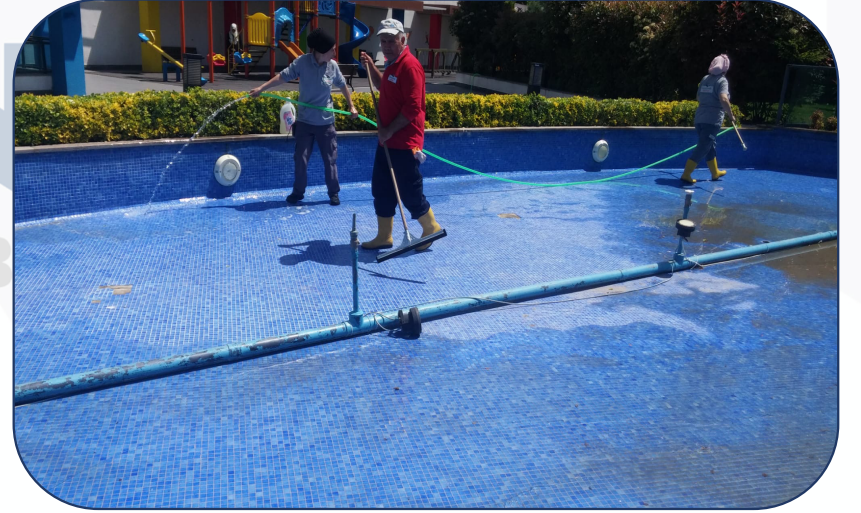
- Süs havuzları boşaltılıp temizliđi yapılmaktadır.
- Süs havuzlarında bulunan borular boyanmıştır.
- Havuzlara ilave aydınlatmalar yapılmıştır.
- Basketbol sahasına kullanım saatleri uyarı levhası asılmıştır.

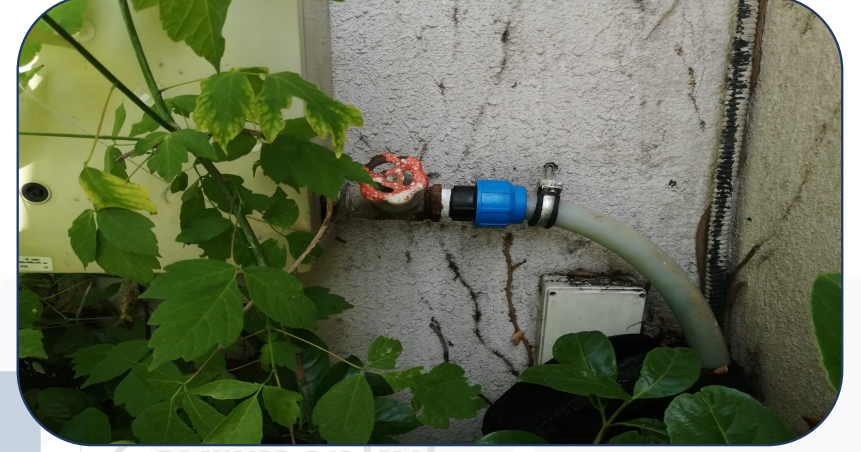
H BLOK İSKİ HATTINDAKİ KAÇAK GİDERİLDİ.

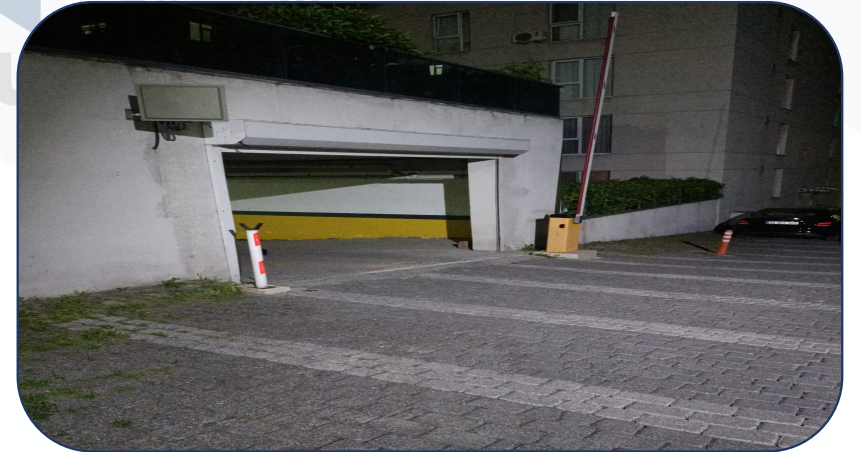
ARIZALANAN G BLOK KAPALI OTOPARK
BARIYERİ ONARILDI.

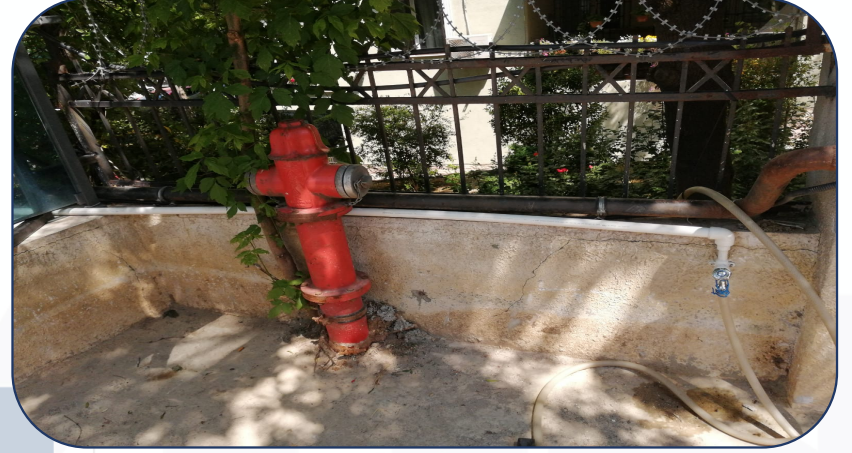
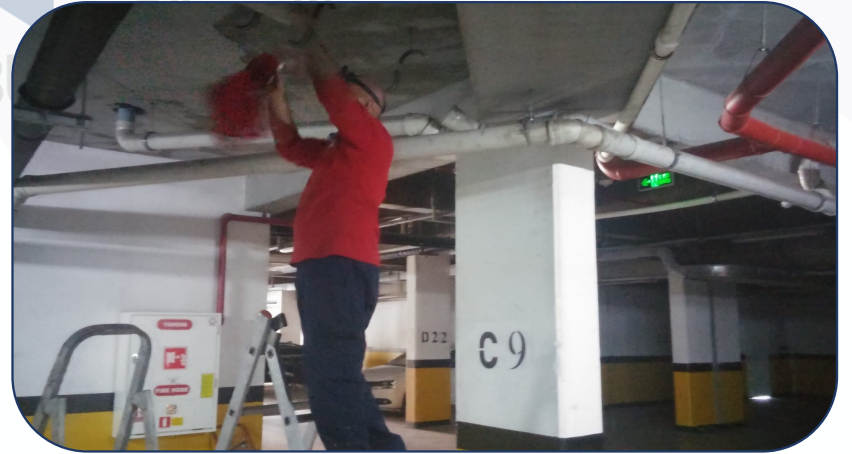
- Çöp toplama alanına su tertibatı yapılmıştır.
- C Blok 1. kat yangın kapı kolu onarılmıştır.
- C9 otopark üzeri su kaçağı giderilmiştir.
- B Blok asansör aydınlatması onarılmıştır.
- A19 otopark aydınlatması onarılmıştır.
- A Blok ana giriş sabitleme kilidi takılmıştır.
- A Blok ana giriş kapı altı süpürgelikleri yenilenmiştir.

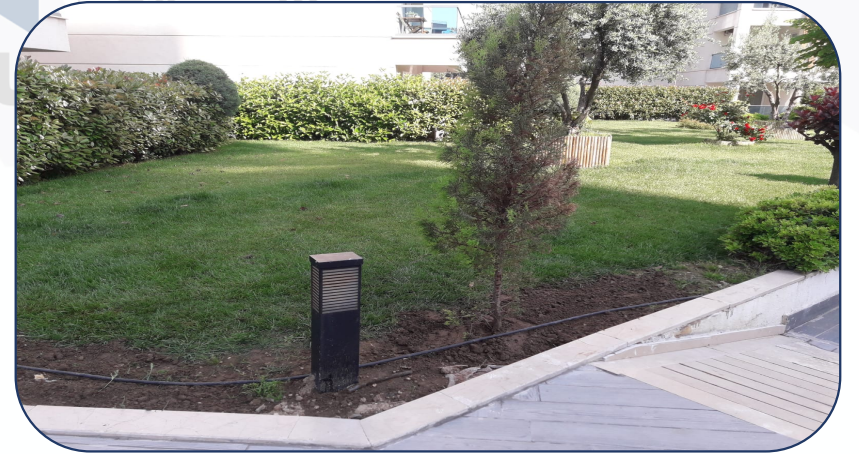
C BLOK ÖNÜNE AĞAÇ DİKİMİ YAPILDI.
