| | <p align="center"><b>2019 KASIM AYI<br/>FAALİYET RAPORU</b></p> | |

| <b>PROJE ADI</b> | <b>BEYKONAKLAR PROJESİ</b> |
| <b>KONU ve TARİH</b> | <b>2019 KASIM AYI FAALİYET RAPORU</b> |

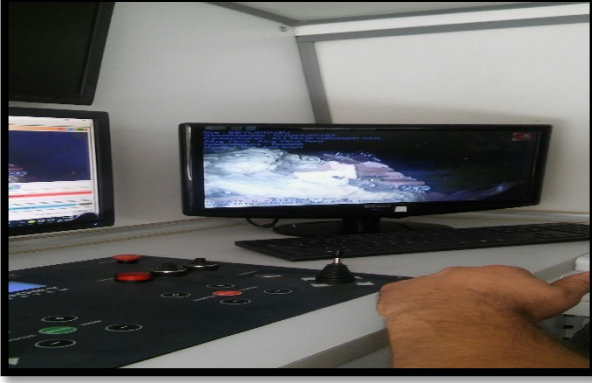
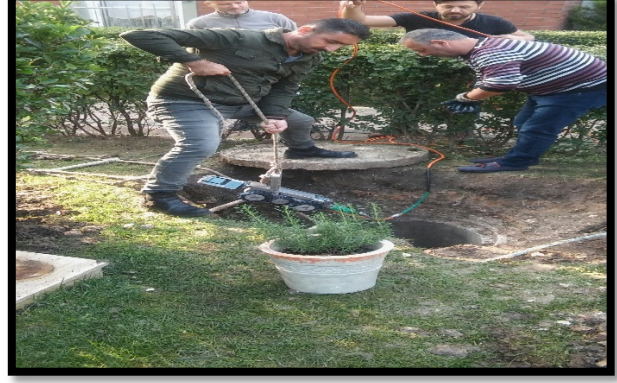
- Bilinmeyen 15 adet rögar bulunup bilezik eklenip çim seviyesine yükseltilmiş içleri yıkanmıştır.

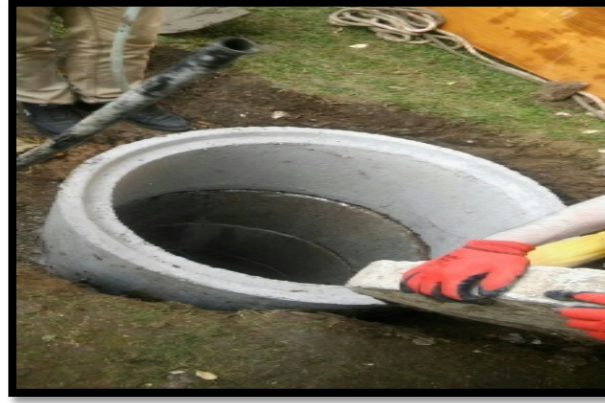
- Bilinmeyen rögarların bazıları merdiven altından çıkarken bazıları da yapı altından çıkmıştır. Yapı altından çıkan rögarlar için malikler bilgilendirilerek, yapıların kırımı ve tekrar montajı malikler tarafından yaptırılmıştır.

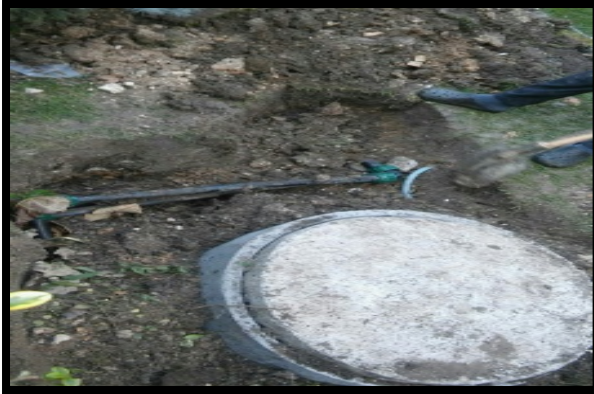
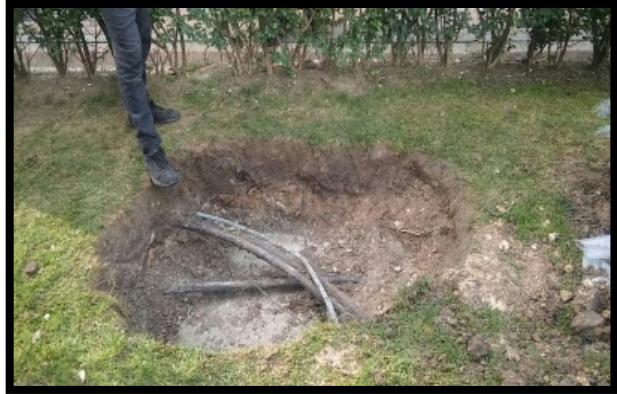
- Site genelinde rögar temizliği vidanjör, kuka ile yapılmıştır. Tıkanık olan rögarlar basınçlı makine ile açılmıştır.

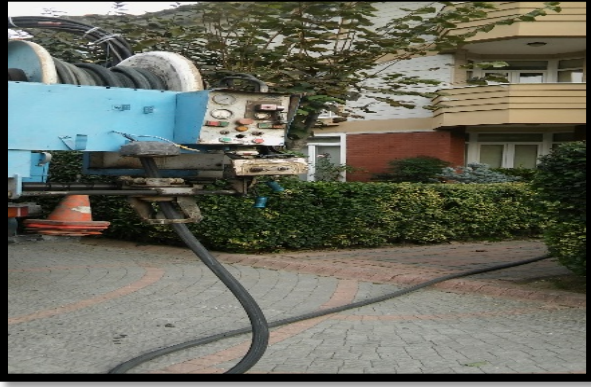
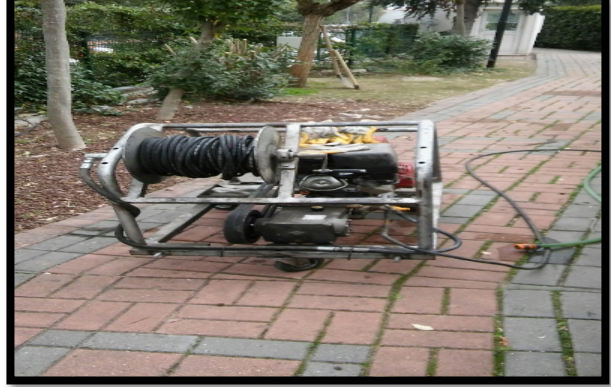
- Rögarların içinde dinlenme kuyularında kalan pislikler, atıklar, molozlar çıkartılmıştır. Sakinlerimize erimeyen atıkların tuvalet kağıdı, ıslak mendil vb. maddelerin tuvaletlerden atılmaması için duyuru dağıtılmıştır.

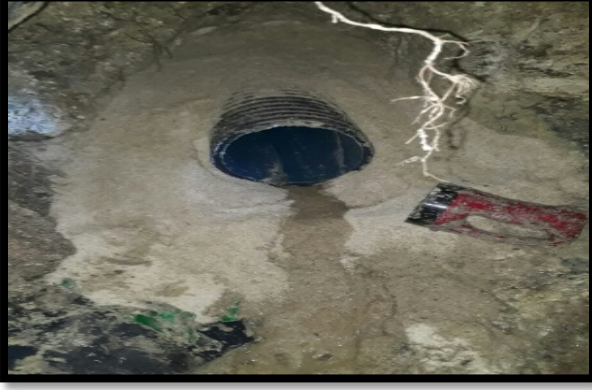
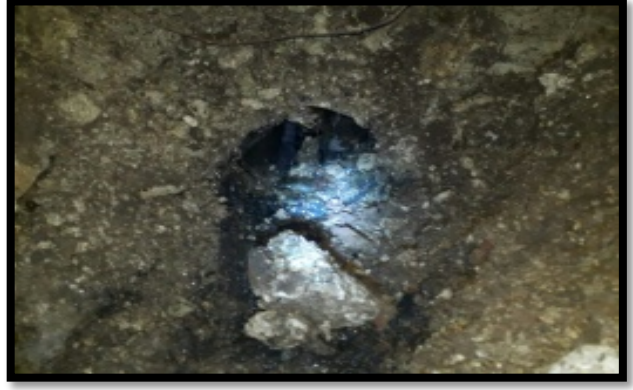
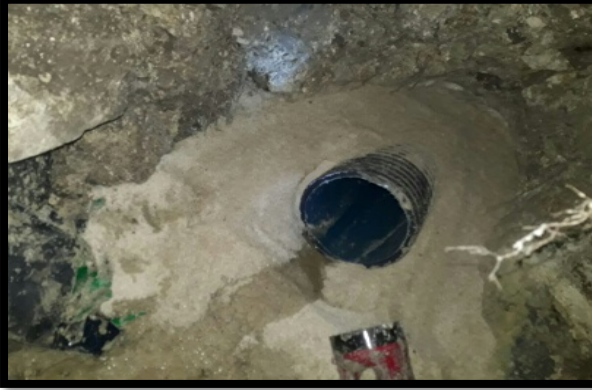
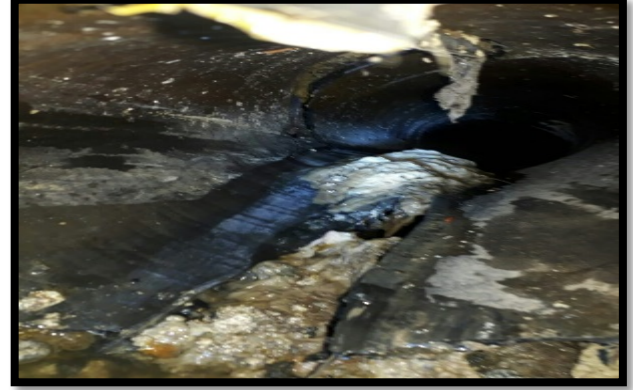
**1)** A blok 9 numara ve 8 numara arasında kırık ve çökük bulunan 2,5 metrelik koruge boru tünel kazılarak çıkartılmış ve yenisi ile değiştirilmiştir.

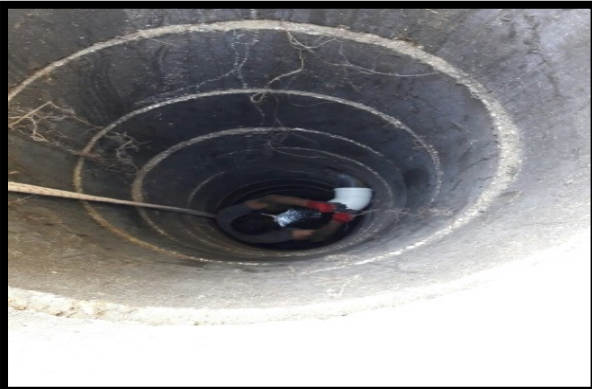
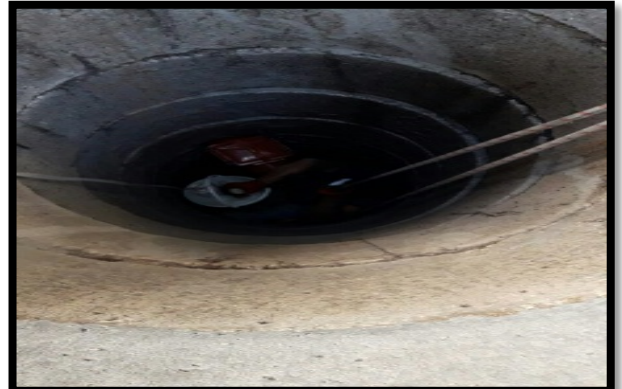
- A blok 9 numaralı bahçede yeni bulunan rögarın içindeki gider rögar duvarına denk geldiği için kırım yapıp, dirsek takılarak gider borusu uzatılmış ve check valfe takılmıştır.

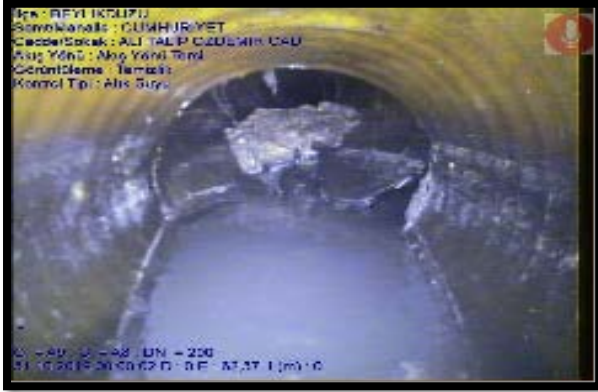
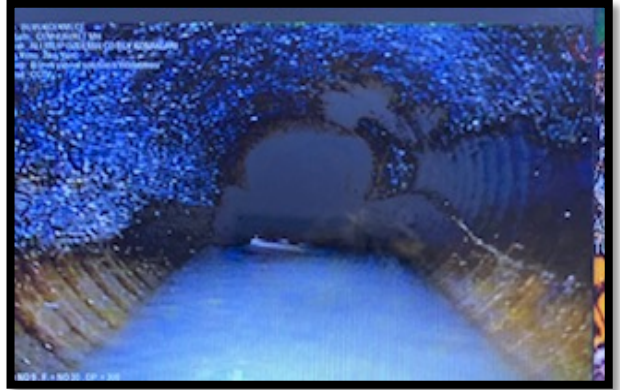
- A 9 ve 8 arası onarımdan önce ve sonrası kamera görüntüsü.

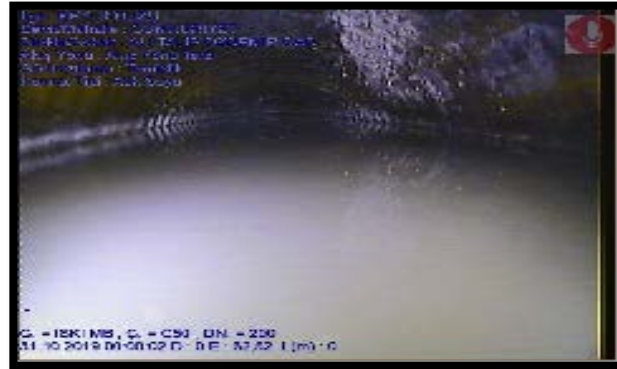
- 2) 3.kısım c blok İski rögarından c bloğa geçiş yapan rögar borusunda ters eğim ve çökme tespit edilmiş, yeni bir tesisat çekilip sorunun giderilmesi için meyil verilerek 15 metre borunun değişmesi gerektiği kararı alınmıştır. Bu işle alakalı fiyat teklifleri alınmıştır. Ters eğim olduğundan kamera boruda fazla ilerleyememiş tek bir görüntü alınmıştır.

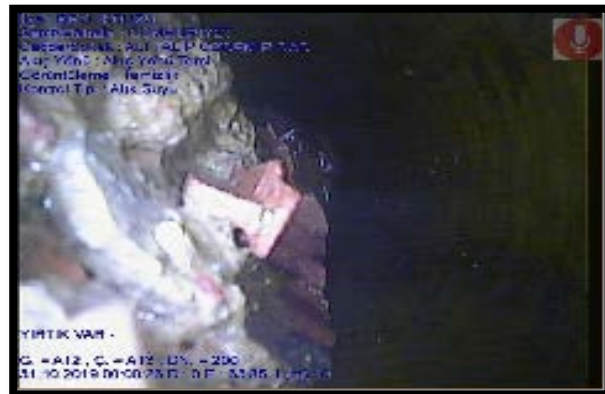
- 3) A blok 12 ve 13 numara arasında kamera ile incelenip çökme, yırtık tespit edilmiştir. Yaklaşık 5 metre koruge borunun değişmesi gerekmektedir. Bu işle alakalı fiyat teklifi alınmıştır.

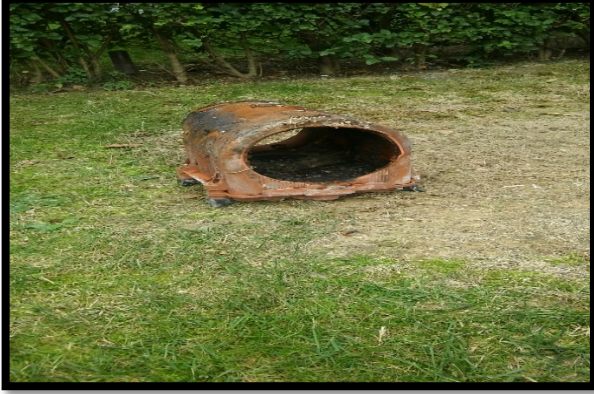
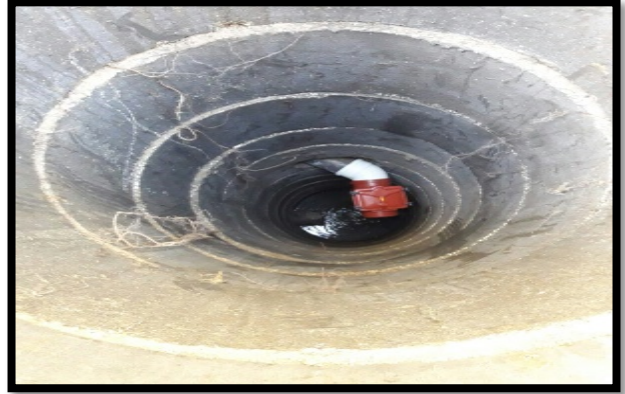
- Site genelinde rögarlarda bulunan arızalı ve eski check valfeler yenileri ile değiştirilmiştir. Bilinmeyen rögarların bulunması sonucunda check valfeler de takılmıştır.

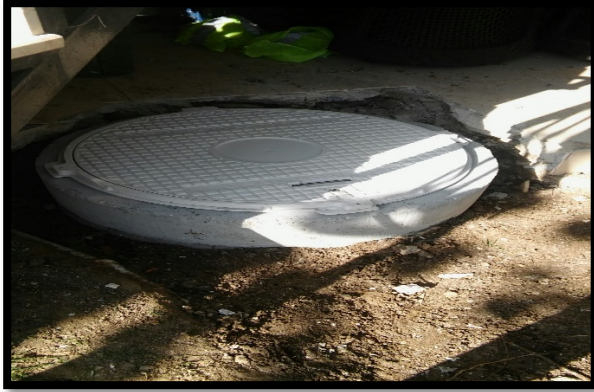
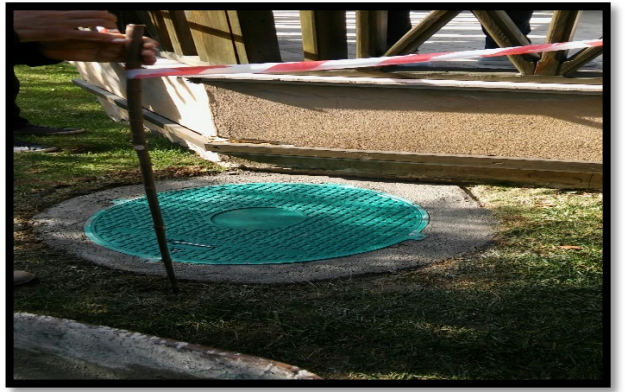
- Talep eden sakinlerimize ücret karşılığı kompozit, kilitli, renkli rögar kapakları taktırılmıştır.

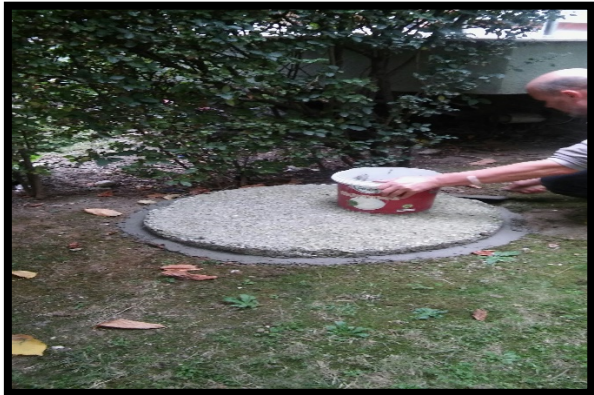
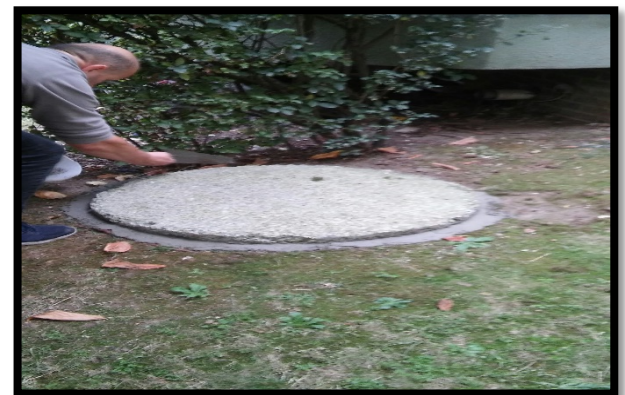
- Bütün işlemler bittikten sonra rögar kapaklarının etrafı çimento ile sıvanarak kapatılmıştır.

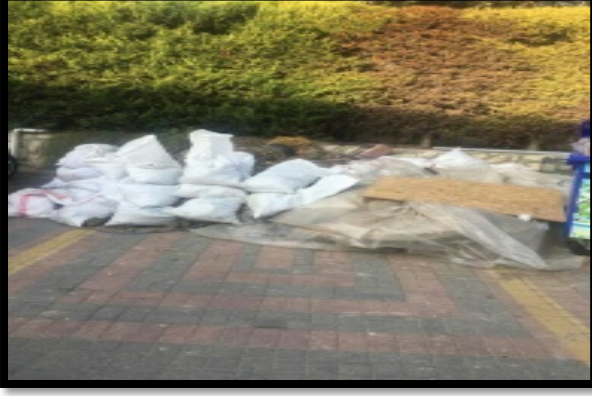
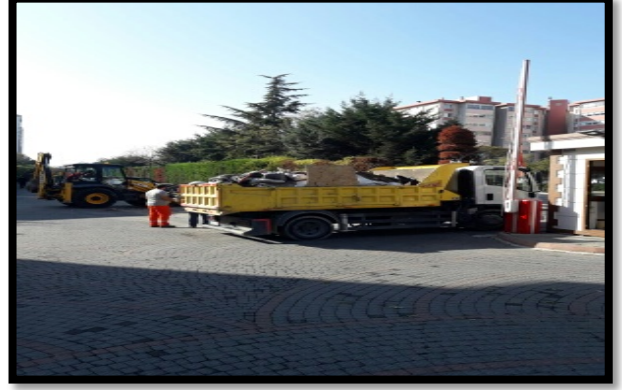
- Rögar temizliği sonucu çıkan toprak, moloz, hafriyat ödeme karşılığı Beylikdüzü belediyesine atılması için teslim edilmiştir.
