GINZA LAVİNYA PARK

FAALİYET RAPORU

HAZİRAN 2022

ORKUN
ŞİRKETLER GRUBU

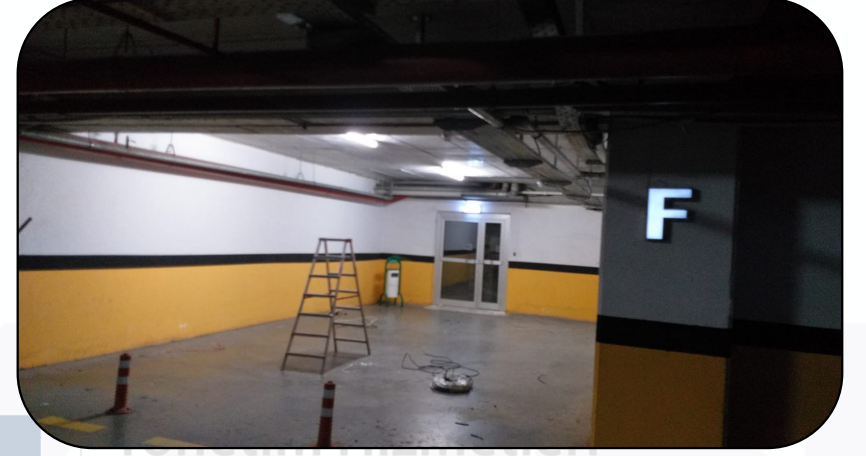
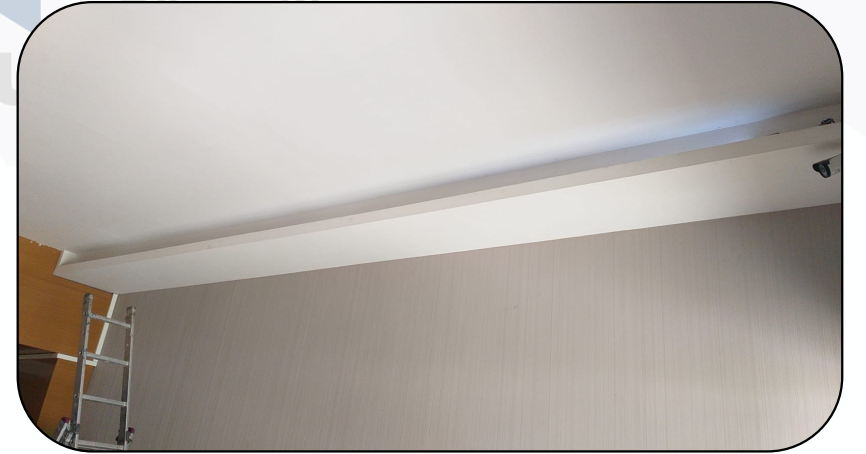
- F blok -3 otopark giriři arızası giderildi 30 m patlayan kablo ve 2 adet lamba 1 adet sensor takıldı.
- Bütün kazan brülörlerin genel bakımları yapıldı bakım sonrası E blok sıcak su verildi arızalı olan parçalar tespit edildi.
- D blok giriş kat m şerit led onarımları yapıldı.
- E blok -3 otopark giriş aydınlatma arızaları giderildi 2 ad sensor 5 adet led floresan lamba deęiřtirilmiřtir.

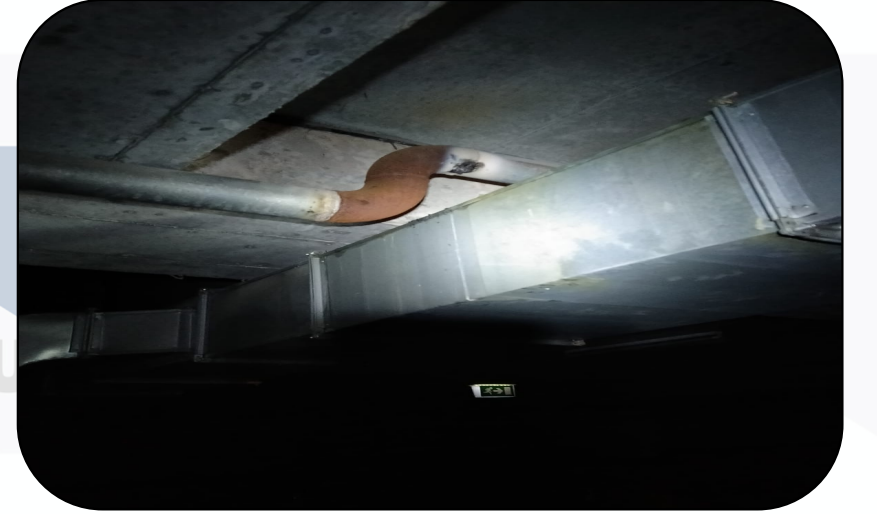
- C blok önü site ana su hattında ki kaçak kaynak yapılarak onarıldı su verildi şu an kaçak sorunu yok , hattın ppr malzemeye çevrilmesi için piyasa araştırmalarına başlandı.
- Kapalı otopark girişindeki ana yolda inşaat şantiyesine gelen beton mikserleri nedeniyle göçük oluşmuş , konu ile ilgili İSKİ ve Belediye evrak kayıtlarına dilekçe verilmiştir.

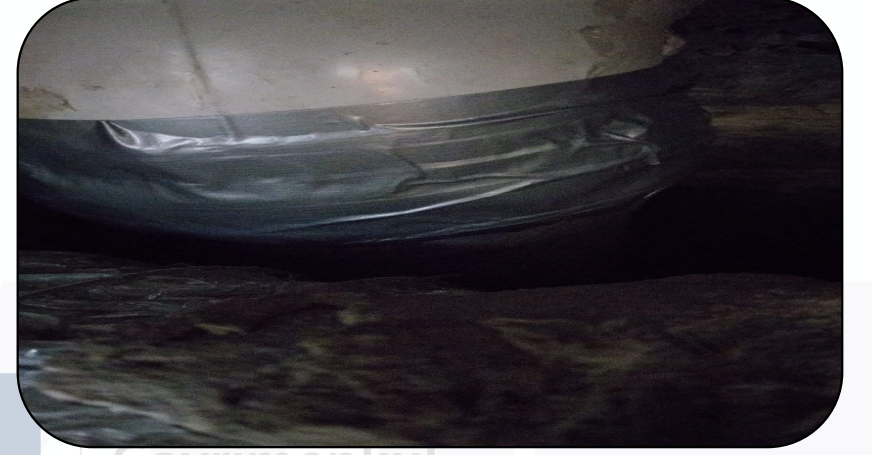
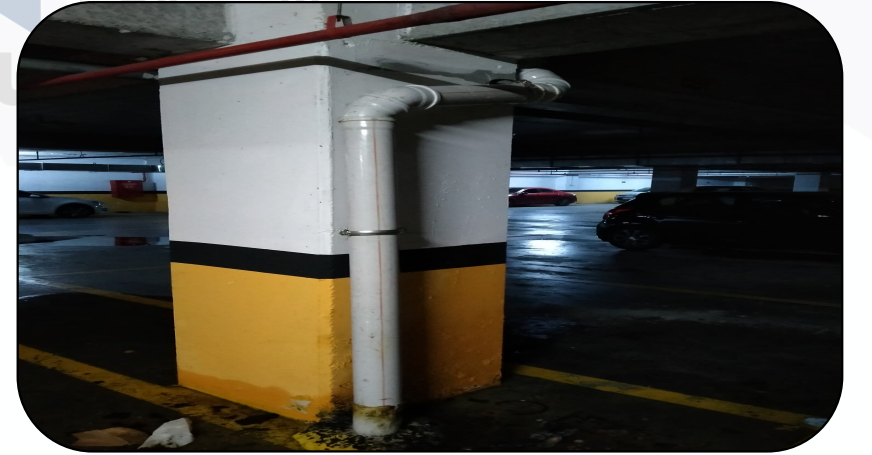
- Kanatçı muhtara ait atık su dirsek kaçağı sorunu giderilmiştir.
- B sağ asansör ado kartı hatası verdi hata kodları silindi parametre ve ado kartı iptal edildi takip edilecek tekrar arıza durumunda ado kartı deęiřecek.
- C Blok -3 katında bulunan Yaęmur iniř pimařı kesilen yeri tamir edilmiřtir.

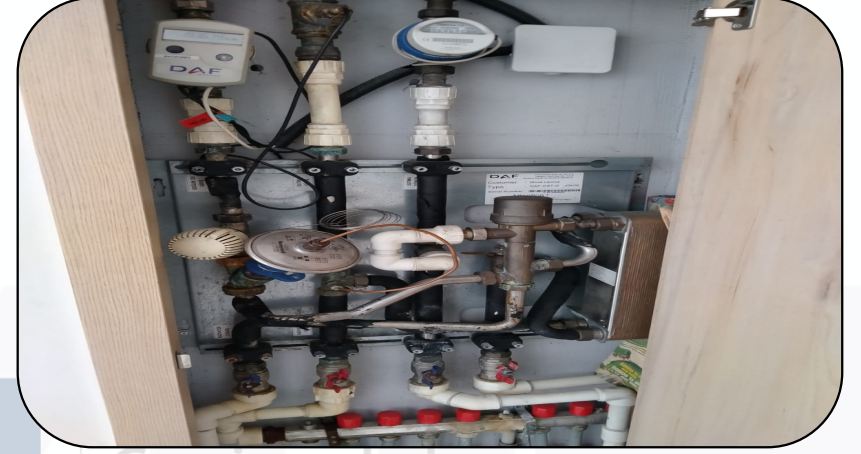
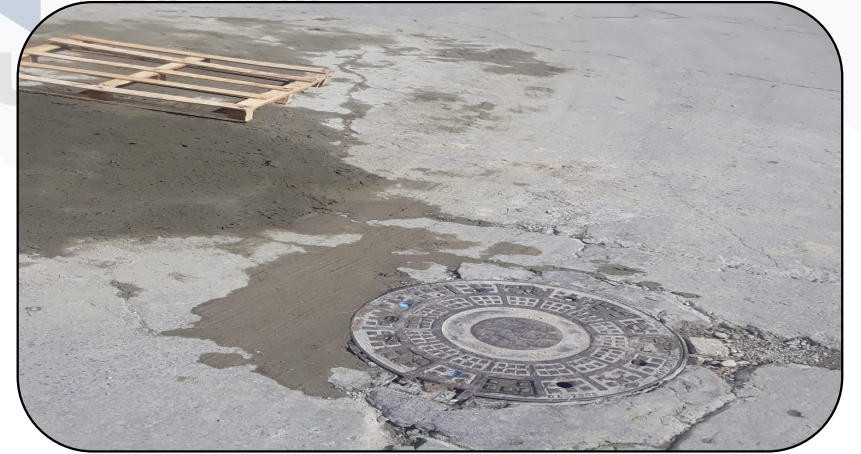
- D326 sıcak su eşanjöre gelmiyordu, pm regülatörü arızası olduğu tespit edildi konut sahibine daf enerji iletişim bilgisi verildi.
- C 225 ve C 226 istasyonlarındaki kaçaklar giderildi ısıtma vana altı ve soğuk su sayaç contaları değiştirildi.
- İski ye verilen dilekçe sonrasında ana yolda meydana gelen göçük ekiplerce onarılmıştır.

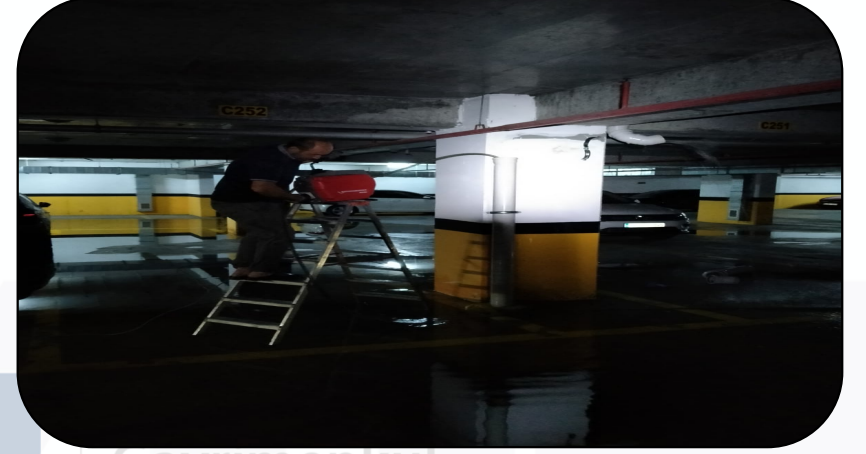
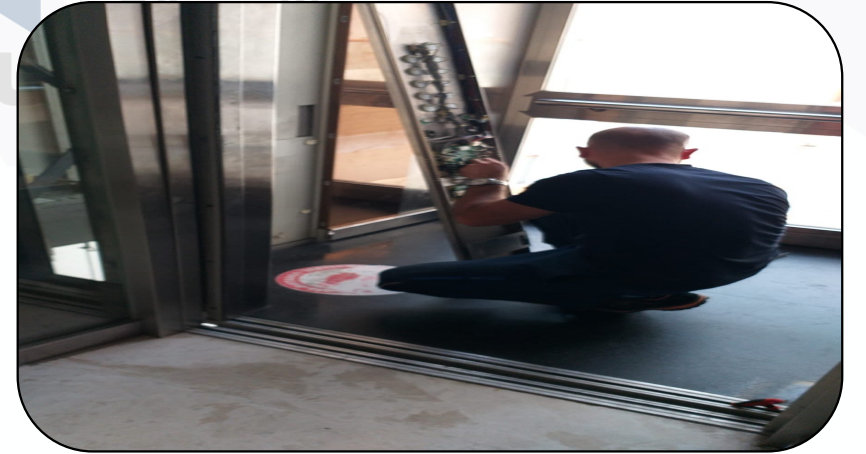
- E Blok – katında bulunan atık su pimaşındaki tıkanıklık için tesisat sökülerek temizlenmiş ve aktif hale getirilmiştir.
- E Blok altında bulunan Saraçoğlu firmasının tıkalı pis su hattı açıldı, pis su ana hat tesisatına gerekli eğim verilerek tekrar monte edildi.
- B Blok sağ asansörde meydana gelen arıza üzerine KONE çağırıldı, arızanın kabin içi joop kartından kaynaklandığı tespit edilerek kart değiştirildi.
