2017 EKİM AYI FAALİYET RAPORU

PROJE ADI	AUTOPIA
KONU ve TARİH	2017 EKİM AYI FAALİYET RAPORU

İstanbul ili, Esenyurt İlçesi, Gökevler Mahallesi Adnan Kahveci Mahallesi No: 1 üzerinde inşa edilmiş AUTOPIA olarak adlandırılan toplam (542) adet bağımsız bölümden oluşan yapılanmanın,

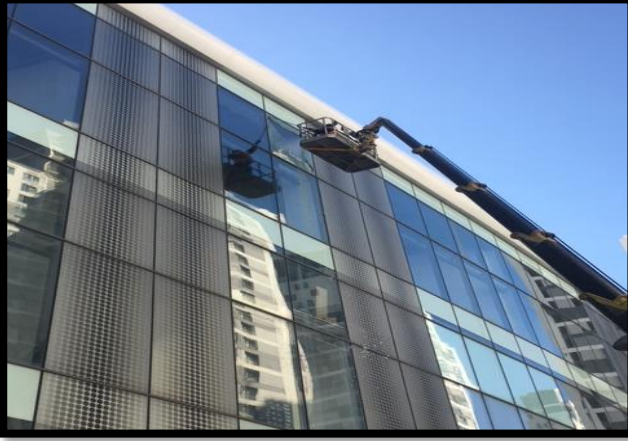
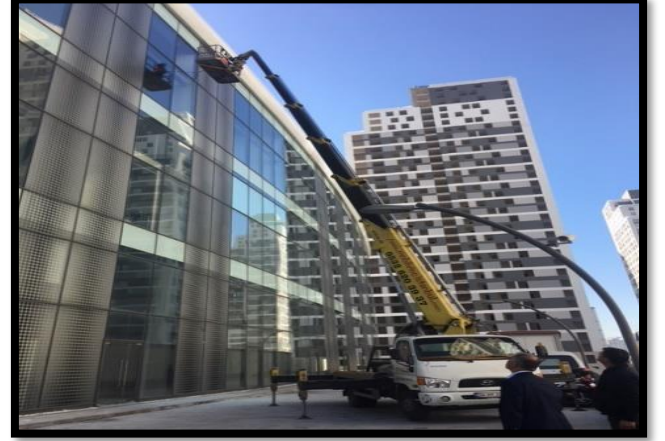
- D 65 bağımsız bölüm cam takılma işlemi yapılırken, yönetim tarafından bağımsız bölüm malığı ile görüşülüp, vinçler D 155 bağımsız bölüm camının kırıklarını aşağıya indirilmek için de kullanılmıştır.

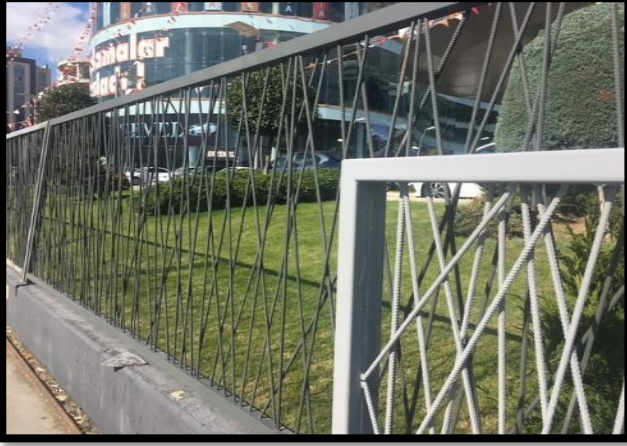
- -2 otopark katında, Dry Car Care Otoyıkama kaynaklı 100' lük pimaşta tıkanıklık tespit edilmiştir. Dry Car Care Oto Yıkama sahibi ile konuşularak kuka çağrılıp, pimaşın tıkanıklığı giderilmiştir.
- E5 cephesindeki demir çitler boyanmaya başlanmıştır.
